การตรวจสอบสภาพฝายและแนวทางแก้ไขปรับปรุงเพื่อเพิ่มประสิทธิภาพฝาย ในพื้นที่จังหวัดเชียงราย

รหัสฝายที่ : WCR050500701

ชื่อฝาย : -      ชื่อลำน้ำ : ห้วยแม่ส้าน      ลำน้ำสาขาของ :      ประเภทลำน้ำ : ลำห้วย      วันที่สำรวจ : 21 เม.ย. 64  
 แม่น้ำ/น้ำพุ/แม่น้ำอิง

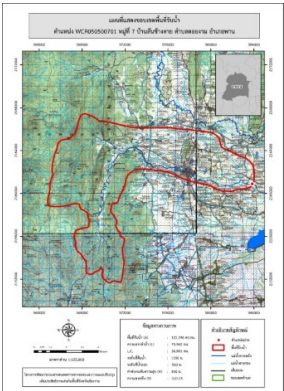
<p>ข้อมูลพื้นที่รับน้ำของฝาย</p> <p>A = 121.746 ตารางกิโลเมตร</p> <p>L = 73.962 กิโลเมตร</p> <p>LC = 36.981 กิโลเมตร</p> <p>H = 850 เมตร</p> <p>s = 0.011</p> <p>Return period = 100 ปี</p> <p>อัตราการไหลสูงสุด = 158.474 ลบ.ม./วินาที</p>	<p>สภาพโดยรวมของฝาย</p> <p>ถูกกัดเซาะพังได้รับความเสียหายค่อนข้างมาก</p> <p>แนวทางแก้ไขปรับปรุงเบื้องต้น</p> <p>ควรรื้อถอน และก่อสร้างใหม่ให้สามารถรองรับปริมาณน้ำสูงสุดได้</p>
