การตรวจสภาพฝายและแนวทางแก้ไขปรับปรุงเพื่อเพิ่มประสิทธิภาพฝาย ในพื้นที่จังหวัดเชียงราย

รหัสฝายที่ : WCR050701901

ชื่อฝาย : - ชื่อลำน้ำ : เหมืองหลวง ลำน้ำสาขาของ : ประเภทลำน้ำ : ลำเหมือง วันที่สำรวจ : 23 เม.ย. 64
 ร่องธาร/น้ำเสียน/แม่คาว
 หมู่บ้าน : หมู่ที่ 19 ศรีทรายทอง ตำบล : เจริญเมือง อำเภอ : พาน จังหวัด : เชียงราย
 ก่อสร้าง เมื่อปี พ.ศ. : - อายุฝาย : มากกว่า30ปี หน่วยงานรับผิดชอบ : ชาวบ้าน ก่อสร้างเองโดยใช้แรงงานชาวบ้าน ใช้งบของ : ชาวบ้าน

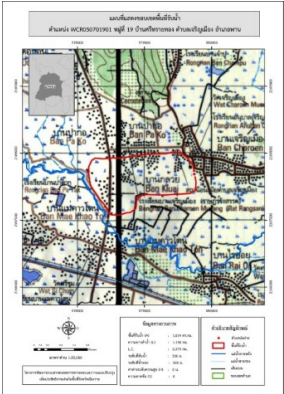
<p>ข้อมูลพื้นที่รับน้ำของฝาย A = 1.014 ตารางกิโลเมตร L = 1.15 กิโลเมตร LC = 0.575 กิโลเมตร H = 0 เมตร s = 0 c = 0 I = 0 มิลลิเมตร/ชั่วโมง Return period = 100 ปี อัตราการไหลสูงสุด = 11.326 ลบ.ม./วินาที</p>	<p>สภาพโดยรวมของฝาย ถูกกัดเซาะพังเสียหายค่อนข้างมาก แนวทางแก้ไขปรับปรุงเบื้องต้น ควรรื้อถอน และก่อสร้างใหม่ให้สามารถรองรับปริมาณน้ำสูงสุดได้</p>
