ชื่อฝาย : -      ชื่อลำน้ำ : แม่น้ำ      ลำน้ำสาขาของ :      ประเภทลำน้ำ : ลำห้วย      วันที่สำรวจ : 20 เม.ย. 64  
 หมู่บ้าน : หมู่ที่ 18 ป่าแหมพัฒนา      ตำบล : ป่าหุ้ง      อำเภอ : พาน      จังหวัด : เชียงราย  
 ก่อสร้าง เมื่อปี พ.ศ. : 2559      อายุฝาย : 5      หน่วยงานรับผิดชอบ : อบต.ป่าหุ้ง      ใช้แบบมาตรฐาน : มข.27

ผลการตรวจสอบสภาพฝาย

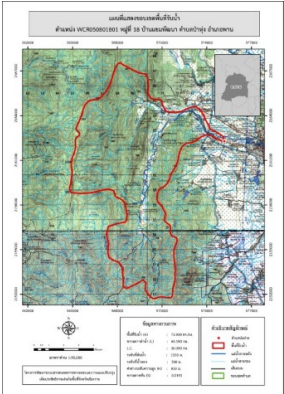
<p><u>ข้อมูลพื้นที่รับน้ำของฝาย</u>                      A = 73.938 ตารางกิโลเมตร                      L = 60.18 กิโลเมตร                      LC = 30.09 กิโลเมตร                      H = 850 เมตร                      s = 0.014                      Return period = 20 ปี                      อัตราการไหลสูงสุด = 41.11 ลบ.ม./วินาที</p>	<p><u>สภาพโดยรวมของฝาย</u>                      เนื่องจากตัวฝายกั้นขวางทางน้ำมีเศษกิ่งไม้ และวัชพืชมาติดขวางน้ำหลากทำให้ระบายน้ำไม่ดีเกินน้ำเอ่อล้นตลิ่งด้านเหนือน้ำ ชาวบ้านได้ทุบตอม่อฝาย และสะพานออกทำให้โครงสร้างไม่ปลอดภัยอาจเกิดอันตรายขึ้นได้</p> <p><u>แนวทางแก้ไขปรับปรุงเบื้องต้น</u>                      ควรรื้อถอน และก่อสร้างใหม่ให้สามารถรองรับปริมาณน้ำสูงสุดได้</p>
