ชื่อฝาย :- ชื่อลำน้ำ : ห้วยดอกด้าย ลำน้ำสาขาของ : ประเภทลำน้ำ : ลำห้วย วันที่สำรวจ : 26 เม.ย. 64
 หมู่บ้าน : หมู่ที่ 1 ศรีโพธิ์เงิน ตำบล : ศรีโพธิ์เงิน อำเภอ : ป่าแดด จังหวัด : เชียงราย
 ก่อสร้าง เมื่อปี พ.ศ. : - อายุฝาย : มากกว่า 15 ปี หน่วยงานรับผิดชอบ : ไซ้แบบมาตรฐาน : มข.27
 เทศบาลตำบลศรีโพธิ์เงิน

ผลการตรวจสอบสภาพฝาย

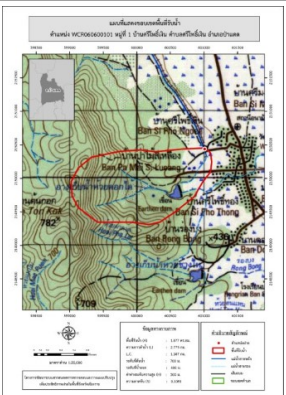
<p>ข้อมูลพื้นที่รับน้ำของฝาย</p> <p>A = 1.877 ตารางกิโลเมตร</p> <p>L = 2.775 กิโลเมตร</p> <p>LC = 1.387 กิโลเมตร</p> <p>H = 300 เมตร</p> <p>s = 0.108</p> <p>c = 0.1</p> <p>l = 90 มิลลิเมตร/ชั่วโมง</p> <p>Return period = 20 ปี</p> <p>อัตราการไหลสูงสุด = 4.696 ลบ.ม./วินาที</p>	<p>สภาพโดยรวมของฝาย</p> <p>ส่วนควมคุมน้ำ : มีรอยแตกร่วนน้อย และวัชพืชขึ้นน้อย ส่วนท้ายน้ำ : มีสภาพปกติ มีวัชพืชขึ้นน้อย</p> <p>แนวทางแก้ไขปรับปรุงเบื้องต้น</p> <p>มีสภาพปกติดี ดังนั้นควรกำจัดวัชพืชออก ขุดลอกเอาตะกอนออก และวางมาตรการกำจัดวัชพืชตามระยะเวลาที่เหมาะสม</p>
