การตรวจสอบสภาพฝายและแนวทางแก้ไขปรับปรุงเพื่อเพิ่มประสิทธิภาพฝาย ในพื้นที่จังหวัดเชียงราย

รหัสฝายที่ : WCR070500503

ชื่อฝาย : - ชื่อลำน้ำ : ห้วยแม่เหะ ลำน้ำสาขาของ : แม่น้ำกก/แม่น้ำโขง ประเภทลำน้ำ : ลำห้วย วันที่สำรวจ : 7 พ.ย. 64
 หมู่บ้าน : หมู่ที่ 5 ดงสุวรรณ ตำบล : สันทราย อำเภอ : แม่จัน จังหวัด : เชียงราย
 ก่อสร้าง เมื่อปี พ.ศ. : 2562 อายุฝาย : 2 หน่วยงานรับผิดชอบ : อบต.สันทราย ไซ้แบบมาตรฐาน : มข.27

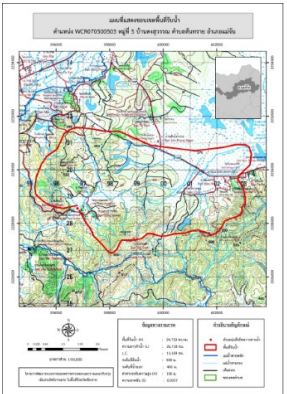
<p>ข้อมูลพื้นที่รับน้ำของฝาย A = 24.733 ตารางกิโลเมตร L = 26.718 กิโลเมตร LC = 13.359 กิโลเมตร H = 100 เมตร s = 0.004 c = 0 I = 0 มิลลิเมตร/ชั่วโมง Return period = 100 ปี อัตราการไหลสูงสุด = 55.855 ลบ.ม./วินาที</p>	<p>สภาพโดยรวมของฝาย สภาพโดยรวมมีสภาพปกติ แนวทางแก้ไขปรับปรุงเบื้องต้น สภาพโดยรวมยังสามารถใช้งานได้ ควรวางมาตรการขุดลอกตามระยะเวลาที่เหมาะสม และกำจัดเศษกิ่งไม้ และสิ่งปฏิกูลก่อนถึงช่วงฤดูน้ำหลาก</p>
