การตรวจสภาพฝายและแนวทางแก้ไขปรับปรุงเพื่อเพิ่มประสิทธิภาพฝาย ในพื้นที่จังหวัดเชียงราย

รหัสฝายที่ : WCR080600203

ชื่อฝาย : - ชื่อลำน้ำ : ห้วยลึก ลำน้ำสาขาของ : ประเภทลำน้ำ : ลำห้วย วันที่สำรวจ : 6 ก.ค. 64  
แม่ลาว/แม่น้ำกก/แม่น้ำโขง  
หมู่บ้าน : หมู่ที่ 2 ร้องบง ตำบล : เจดีย์หลวง อำเภอ : แม่สรวย จังหวัด : เชียงราย  
ก่อสร้าง เมื่อปี พ.ศ. : 2550 อายุฝาย : 14ปี  
หน่วยงานรับผิดชอบ : ใช้แบบมาตรฐาน : มข.27  
องค์การบริหารส่วนจังหวัดเชียงราย

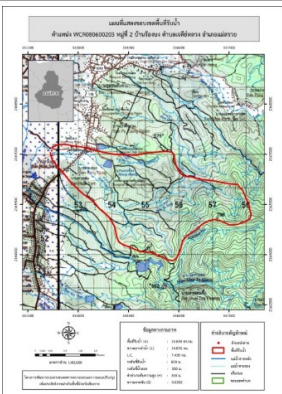
| พื้นที่รับน้ำของฝายและข้อมูลประกอบ | สภาพโดยรวมของฝายและแนวทางแก้ไขปรับปรุงเบื้องต้น |
|---|---|
| <p>ข้อมูลพื้นที่รับน้ำของฝาย</p> <p>A = 10.839 ตารางกิโลเมตร</p> <p>L = 14.876 กิโลเมตร</p> <p>LC = 7.438 กิโลเมตร</p> <p>H = 300 เมตร</p> <p>s = 0.02</p> <p>c = 0.1</p> <p>I = 30 มิลลิเมตร/ชั่วโมง</p> <p>Return period = 20 ปี</p> <p>อัตราการไหลสูงสุด = 9.04 ลบ.ม./วินาที</p> | <p>สภาพโดยรวมของฝาย</p> <p>ส่วนควบคุมน้ำ : มีสภาพโดยรวมปกติ แต่ตัวประตูน้ำไม่สามารถเปิด-ปิดได้ มีวัชพืชขึ้นน้อย</p> <p>ส่วนท้ายน้ำ : มีสภาพปกติ</p> <p>แนวทางแก้ไขปรับปรุงเบื้องต้น</p> <p>ปรับปรุงประตูปะทะน้ำให้สามารถใช้งานได้ กำจัดวัชพืช ขุดลอกเอาตะกอนออก</p> <p>และวางแผนมาตรการกำจัดวัชพืชตามระยะเวลาที่เหมาะสมเหมาะสม</p> |
