การตรวจสอบสภาพฝายและแนวทางแก้ไขปรับปรุงเพื่อเพิ่มประสิทธิภาพฝาย ในพื้นที่จังหวัดเชียงราย

รหัสฝายที่ : WCR090200801

ชื่อฝาย : - ชื่อลำน้ำ : เหมืองทรายน้อย ลำน้ำสาขาของ : ประเภทลำน้ำ : ลำเหมือง วันที่สำรวจ : 20 ต.ค. 64
 หมู่บ้าน : หมู่ที่ 8 สันลิดไม้ ตำบล : ห้วยไคร้ อำเภอ : แม่สาย จังหวัด : เชียงราย
 ก่อสร้าง เมื่อปี พ.ศ. : - อายุฝาย : มากกว่า 30 ปี หน่วยงานรับผิดชอบ : หมู่บ้าน ก่อสร้างเองโดยใช้แรงงานชาวบ้าน ใช้งบของ : หมู่บ้าน

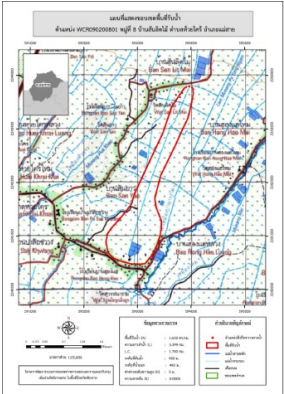
<p>ข้อมูลพื้นที่รับน้ำของฝาย A = 1.622 ตารางกิโลเมตร L = 3.399 กิโลเมตร LC = 1.7 กิโลเมตร H = 50 เมตร s = 0.015 c = 0.1 I = 55 มิลลิเมตร/ชั่วโมง Return period = 20 ปี อัตราการไหลสูงสุด = 2.481 ลบ.ม./วินาที</p>	<p>สภาพโดยรวมของฝาย ส่วนควบคุมน้ำ : มีสภาพปกติมีตะกอนน้อย และมีวัชพืชขึ้นน้อย ส่วนท้ายน้ำ : โดยรวมมีสภาพปกติ มีการกัดเซาะเล็กน้อย มีวัชพืชขึ้นน้อย ระบบส่งน้ำ : มีสภาพปกติมีตะกอน และมีวัชพืชขึ้นน้อย</p> <p>แนวทางแก้ไขปรับปรุงเบื้องต้น ส่วนควบคุมน้ำมีสภาพปกติ มีตะกอนบริเวณหน้าฝายปานกลาง ควรวางแผนการขุดลอกตามระยะเวลาที่เหมาะสม และกำจัดเศษกิ่งไม้ และสิ่งปฏิกูลก่อนถึงช่วงฤดูน้ำหลาก ส่วนท้ายน้ำมีการกัดเซาะเล็กน้อยยังใช้งานได้ ควรได้รับการปรับปรุงเพื่อป้องกันการกัดเซาะในระยะยาว</p>
