การตรวจสอบสภาพฝายและแนวทางแก้ไขปรับปรุงเพื่อเพิ่มประสิทธิภาพฝาย ในพื้นที่จังหวัดเชียงราย

รหัสฝายที่ : WCR090500901

ชื่อฝาย : - ชื่อลำน้ำ : ร่องเมา ลำน้ำสาขาของ : ประเภทลำน้ำ : ลำเหมือง วันที่สำรวจ : 26 ต.ค. 64  
น้ำมะ/น้ำรวก/แม่น้ำโขง

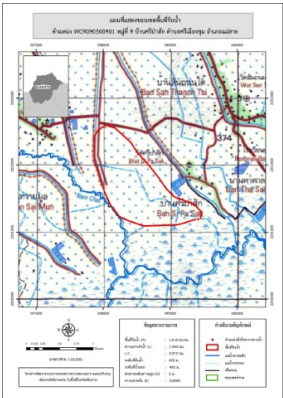
| พื้นที่รับน้ำของฝายและข้อมูลประกอบ | สภาพโดยรวมของฝายและแนวทางแก้ไขปรับปรุงเบื้องต้น |
|---|---|
| <p>ข้อมูลพื้นที่รับน้ำของฝาย</p> <p>A = 1.215 ตารางกิโลเมตร</p> <p>L = 1.944 กิโลเมตร</p> <p>LC = 0.972 กิโลเมตร</p> <p>H = 20 เมตร</p> <p>s = 0.01</p> <p>c = 0.1</p> <p>I = 90 มิลลิเมตร/ชั่วโมง</p> <p>Return period = 20 ปี</p> <p>อัตราการไหลสูงสุด = 3.04 ลบ.ม./วินาที</p> | <p>สภาพโดยรวมของฝาย</p> <p>ตัวฝายได้รับความเสียหายค่อนข้างมาก ไม่คุ้มค่าในการปรับปรุงซ่อมแซม</p> <p>แนวทางแก้ไขปรับปรุงเบื้องต้น</p> <p>เนื่องจากตัวฝายมีสภาพค่อนข้างทรุดโทรมไม่คุ้มค่าที่จะซ่อมแซม ควรรื้อถอนและก่อสร้างใหม่ให้มีขนาด และรูปแบบที่เหมาะสม เพื่อที่จะรองรับปริมาณน้ำหลากได้</p> |
