การตรวจสอบสภาพฝายและแนวทางแก้ไขปรับปรุงเพื่อเพิ่มประสิทธิภาพฝาย ในพื้นที่จังหวัดเชียงราย

รหัสฝายที่ : WCR100300902

ชื่อฝาย : - ชื่อลำน้ำ : แม่พริก ลำน้ำสาขาของ : ประเภทลำน้ำ : ลำห้วย วันที่สำรวจ : 1 ก.ค. 64
 หมู่บ้าน : หมู่ที่ 9 ปางอ้อย ตำบล : แม่พริก อำเภอ : แม่สรวย จังหวัด : เชียงราย
 ก่อสร้าง เมื่อปี พ.ศ. : - อายุฝาย : มากกว่า20ปี หน่วยงานรับผิดชอบ : อบต.แม่พริก ใช้แบบมาตรฐาน : มข.27

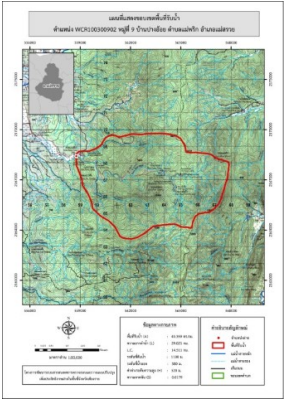
<p>ข้อมูลพื้นที่รับน้ำของฝาย A = 40.358 ตารางกิโลเมตร L = 29.021 กิโลเมตร LC = 14.511 กิโลเมตร H = 520 เมตร s = 0.018 Return period = 100 ปี อัตราการไหลสูงสุด = 71.331 ลบ.ม./วินาที</p>	<p>สภาพโดยรวมของฝาย</p> <p>สภาพฝายมีวัชพืชขึ้นปกคลุมหนาแน่นไม่สามารถมองเห็นได้</p> <p>แนวทางแก้ไขปรับปรุงเบื้องต้น</p> <p>วางแผนการขุดลอก และกำจัดวัชพืชตามระยะเวลาที่เหมาะสมเหมาะสม</p>
