# การตรวจสอบสภาพฝายและแนวทางแก้ไขปรับปรุงเพื่อเพิ่มประสิทธิภาพฝาย ในพื้นที่จังหวัดเชียงราย

รหัสฝายที่ : WCR100700801

ชื่อฝาย : ต้นม่วง      ชื่อลำน้ำ : ห้วยแม่ตาแมว      ลำน้ำสาขาของ :      ประเภทลำน้ำ : ลำห้วย      วันที่สำรวจ : 6 ก.ค. 64  
แม่ลาว/แม่น้ำ/แม่น้ำโขง

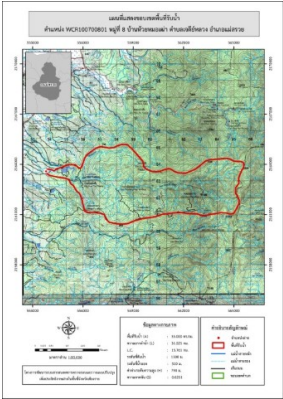
| พื้นที่รับน้ำของฝายและข้อมูลประกอบ | สภาพโดยรวมของฝายและแนวทางแก้ไขปรับปรุงเบื้องต้น |
|---|---|
| <p>ข้อมูลพื้นที่รับน้ำของฝาย</p> <p>A = 33 ตารางกิโลเมตร</p> <p>L = 31.521 กิโลเมตร</p> <p>LC = 15.761 กิโลเมตร</p> <p>H = 790 เมตร</p> <p>s = 0.025</p> <p>Return period = 100 ปี</p> <p>อัตราการไหลสูงสุด = 64.507 ลบ.ม./วินาที</p> | <p>สภาพโดยรวมของฝาย</p> <p>ส่วนควบคุมน้ำ : มีสภาพปกติ มีวัชพืชขึ้นน้อย ส่วนท้ายน้ำ : มีสภาพปกติ มีวัชพืชขึ้นปานกลาง</p> <p>ระบบส่งน้ำ : มีสภาพปกติ มีวัชพืชขึ้นปานกลาง</p> <p>แนวทางแก้ไขปรับปรุงเบื้องต้น</p> <p>กำจัดวัชพืช ขุดลอกเอาตะกอนออก และวางมาตรการกำจัดวัชพืชตามระยะเวลาที่เหมาะสมเหมาะสม</p> |
