การตรวจสอบสภาพฝายและแนวทางแก้ไขปรับปรุงเพื่อเพิ่มประสิทธิภาพฝาย ในพื้นที่จังหวัดเชียงราย

รหัสฝายที่ : WCR110400101

ชื่อฝาย : - ชื่อลำน้ำ : ร่องสวน ลำน้ำสาขาของ : แม่น้ำอิง/แม่น้ำโขง ประเภทลำน้ำ : ลำห้วย วันที่สำรวจ : 22 เม.ย. 64  
 หมู่บ้าน : หมู่ที่ 1 ป่าจิว ตำบล : จัว อำเภอ : เทิง จังหวัด : เชียงราย  
 ก่อสร้าง เมื่อปี พ.ศ. : - อายุฝาย : มากกว่า 40 ปี หน่วยงานรับผิดชอบ : ไม่ทราบ ใช้งบประมาณ : ไม่ทราบ

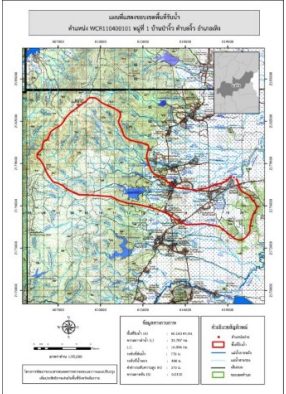
<p>ข้อมูลพื้นที่รับน้ำของฝาย</p> <p>A = 60.16 ตารางกิโลเมตร</p> <p>L = 33.787 กิโลเมตร</p> <p>LC = 16.893 กิโลเมตร</p> <p>H = 370 เมตร</p> <p>s = 0.011</p> <p>Return period = 100 ปี</p> <p>อัตราการไหลสูงสุด = 87.072 ลบ.ม./วินาที</p>	<p>สภาพโดยรวมของฝาย</p> <p>ถูกกัดเซาะพังเสียหายค่อนข้างมาก</p> <p>แนวทางแก้ไขปรับปรุงเบื้องต้น</p> <p>ควรรื้อถอน และก่อสร้างใหม่ให้สามารถรองรับปริมาณน้ำสูงสุดได้</p>
