การตรวจสอบสภาพฝายและแนวทางแก้ไขปรับปรุงเพื่อเพิ่มประสิทธิภาพฝาย ในพื้นที่จังหวัดเชียงราย

รหัสฝายที่ : WCR120101001

ชื่อฝาย : - ชื่อลำน้ำ : ร่องอู่ ลำน้ำสาขาของ : ประเภทลำน้ำ : ลำห้วย วันที่สำรวจ : 19 เม.ย. 64
 หมู่บ้าน : หมู่ที่ 10 สันเชียงโหม่ ตำบล : แม่เปา อำเภอ : พญาเม็งราย จังหวัด : เชียงราย
 ก่อสร้าง เมื่อปี พ.ศ. : - อายุฝาย : มากกว่า40 หน่วยงานรับผิดชอบ : ไม่ทราบ ออกแบบเอง

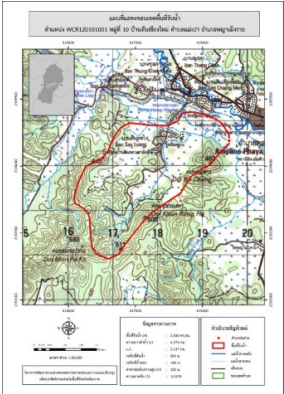
<p>ข้อมูลพื้นที่รับน้ำของฝาย A = 5.838 ตารางกิโลเมตร L = 6.274 กิโลเมตร LC = 3.137 กิโลเมตร H = 100 เมตร s = 0.016 c = 0 I = 0 มิลลิเมตร/ชั่วโมง Return period = 100 ปี อัตราการไหลสูงสุด = 0.392 ลบ.ม./วินาที</p>	<p>สภาพโดยรวมของฝาย ส่วนควบคุมน้ำ : มีการกัดเซาะปานกลาง ทรุดตัวแตกร้าว มีรูโพรง รั่ว และมีการเคลื่อนตัวน้อย มีวัชพืชขึ้นน้อย ส่วนท้ายน้ำ : มีการกัดเซาะน้อย มีวัชพืชขึ้นน้อย ระบบส่งน้ำ : สภาพโดยรวมปกติ มีการกัดเซาะเล็กน้อย มีวัชพืชขึ้นน้อย</p> <p>แนวทางแก้ไขปรับปรุงเบื้องต้น เนื่องจากสภาพฝายค่อนข้างเก่า แต่ยังพอใช้งานได้จนกว่าจะหมดสภาพ ไม่เหมาะแก่การซ่อมแซม ควรรื้อถอน และก่อสร้างใหม่ให้สามารถรองรับปริมาณน้ำหลากสูงสุดได้</p>
