ชื่อฝาย : - ชื่อลำน้ำ : ร่องร้าง ลำน้ำสาขาของ : ห้วยแม่ต้า/แม่น้ำอิง ประเภทลำน้ำ : ลำเหมือง วันที่สำรวจ : 17 เม.ย. 64
 หมู่บ้าน : หมู่ที่ 3 สันเวียง ตำบล : แม่ต้า อำเภอ : พญาเม็งราย จังหวัด : เชียงราย
 ก่อสร้าง เมื่อปี พ.ศ. : 2530 อายุฝาย : 34 หน่วยงานรับผิดชอบ : ชาวบ้าน ก่อสร้างเองโดยใช้แรงงานชาวบ้าน ใช้งบของ :

ผลการตรวจสอบสภาพฝาย

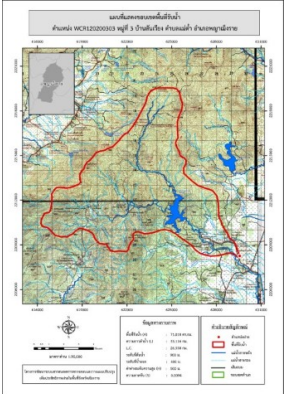
<p>ข้อมูลพื้นที่รับน้ำของฝาย A = 71.018 ตารางกิโลเมตร L = 53.116 กิโลเมตร LC = 26.558 กิโลเมตร H = 500 เมตร s = 0.009 Return period = 500 ปี อัตราการไหลสูงสุด = 7.292 ลบ.ม./วินาที</p>	<p>สภาพโดยรวมของฝาย ส่วนควบคุมน้ำ : มีการกัดเซาะ ทรุดตัว แครกแล้ว และรั่วมาก มีรูโพรงน้อย และวัชพืชน้อย ส่วนท้ายน้ำ : มีการกัดเซาะ ทรุดตัว แครกแล้ว มีรูโพรง รั่ว และเคลื่อนตัวน้อย มีวัชพืชน้อย ระบบส่งน้ำ : สภาพปกติ มีวัชพืชน้อย</p> <p>แนวทางแก้ไขปรับปรุงเบื้องต้น เนื่องจากสภาพฝายค่อนข้างเก่า แต่ยังพอใช้งานได้จนกว่าจะหมดสภาพ ไม่เหมาะแก่การซ่อมแซม ควรรื้อถอน และก่อสร้างใหม่ให้สามารถรองรับปริมาณน้ำหลากสูงสุดได้</p>
