การตรวจสอบสภาพฝายและแนวทางแก้ไขปรับปรุงเพื่อเพิ่มประสิทธิภาพฝาย ในพื้นที่จังหวัดเชียงราย

รหัสฝายที่ : WCR120300406

ชื่อฝาย : - ชื่อลำน้ำ : ห้วยโป่ง ลำน้ำสาขาของ : ประเภทลำน้ำ : ลำห้วย วันที่สำรวจ : 1 ก.ค. 64
 ร่องค้ำ/แม่น้ำอิง/แม่น้ำโขง

หมู่บ้าน : หมู่ที่ 4 สันสะอาด ตำบล : ไม้ยา อำเภอ : พญาเม็งราย จังหวัด : เชียงราย

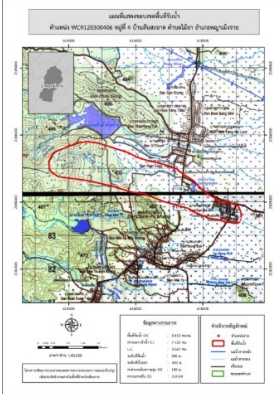
<p><u>ข้อมูลพื้นที่รับน้ำของฝาย</u></p> <p>A = 5.415 ตารางกิโลเมตร L = 7.122 กิโลเมตร LC = 3.561 กิโลเมตร H = 100 เมตร s = 0.014 c = 0.1 I = 45 มิลลิเมตร/ชั่วโมง Return period = 20 ปี อัตราการไหลสูงสุด = 6.774 ลบ.ม./วินาที</p>	<p><u>สภาพโดยรวมของฝาย</u></p> <p>ส่วนควบคุมน้ำ : มีการกัดเซาะ แตกร้าว และรั่วซึม มีวัชพืชขึ้นน้อย ส่วนท้ายน้ำ : มีการกัดเซาะน้อย มีวัชพืชขึ้นน้อย</p> <p><u>แนวทางแก้ไขปรับปรุงเบื้องต้น</u></p> <p>เนื่องจากสภาพฝายค่อนข้างเก่า แต่ยังพอใช้งานได้จนกว่าจะหมดสภาพ ไม่เหมาะแก่การซ่อมแซม ควรรื้อถอน และก่อสร้างใหม่ให้สามารถรองรับปริมาณน้ำหลากสูงสุดได้</p>
