การตรวจสอบสภาพฝายและแนวทางแก้ไขปรับปรุงเพื่อเพิ่มประสิทธิภาพฝาย ในพื้นที่จังหวัดเชียงราย

รหัสฝายที่ : WCR120300407

ชื่อฝาย : -      ชื่อลำน้ำ : ห้วยโป่ง      ลำน้ำสาขาของ :      ประเภทลำน้ำ : ลำห้วย      วันที่สำรวจ : 1 ก.ค. 64  
 หมู่บ้าน : หมู่ที่ 4 สันสะอาด      ตำบล : ไม้ยา      อำเภอ : พญาเม็งราย      จังหวัด : เชียงราย      ร่องค้ำ/แม่น้ำอิง/แม่น้ำโขง  
 ก่อสร้าง เมื่อปี พ.ศ. : 2559      อายุฝาย : 5      หน่วยงานรับผิดชอบ : เทศบาลตำบลไม้ยา      ก่อสร้างเองโดยใช้แรงงานชาวบ้าน ใช้งบของ : เทศบาลตำบลไม้ยา

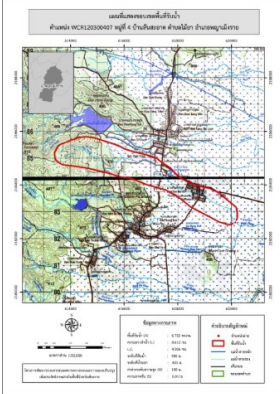
<p><u>ข้อมูลพื้นที่รับน้ำของฝาย</u>                      A = 6.752 ตารางกิโลเมตร                      L = 8.612 กิโลเมตร                      LC = 4.306 กิโลเมตร                      H = 100 เมตร                      s = 0.012                      c = 0.1                      I = 30 มิลลิเมตร/ชั่วโมง                      Return period = 20 ปี                      อัตราการไหลสูงสุด = 5.631 ลบ.ม./วินาที</p>	<p><u>สภาพโดยรวมของฝาย</u>                      ส่วนควบคุมน้ำ : มีการกัดเซาะ ทรุดตัว แดกร้าว และร่วนซุย มีวัชพืชขึ้นน้อย ส่วนท้ายน้ำ : มีการกัดเซาะ และแดกร่วนซุย มีวัชพืชขึ้นน้อย</p> <p><u>แนวทางแก้ไขปรับปรุงเบื้องต้น</u>                      เนื่องจากสภาพฝายค่อนข้างเก่า แต่ยังพอใช้งานได้จนกว่าจะหมดสภาพ ไม่เหมาะแก่การซ่อมแซม ควรรื้อถอน และก่อสร้างใหม่ให้สามารถรองรับปริมาณน้ำหลากสูงสุดได้</p>
