การตรวจสอบสภาพฝายและแนวทางแก้ไขปรับปรุงเพื่อเพิ่มประสิทธิภาพฝาย ในพื้นที่จังหวัดเชียงราย

รหัสฝายที่ : WCR120300901

ชื่อฝาย : ประชาอาสา ชื่อลำน้ำ : ห้วยไม้ยา ลำน้ำสาขาของ : ประเภทลำน้ำ : ลำห้วย วันที่สำรวจ : 1 ก.ค. 64
 หมู่บ้าน : หมู่ที่ 9 ไม้ยาอุเวียง ตำบล : ไม้ยา อำเภอ : พญาเม็งราย จังหวัด : เชียงราย ร่องค้ำ/แม่น้ำอิง/แม่น้ำโขง
 ก่อสร้าง เมื่อปี พ.ศ. : - อายุฝาย : มากกว่า 30 ปี หน่วยงานรับผิดชอบ : เทศบาลตำบลไม้ยา ใช้แบบมาตรฐาน : มข.27

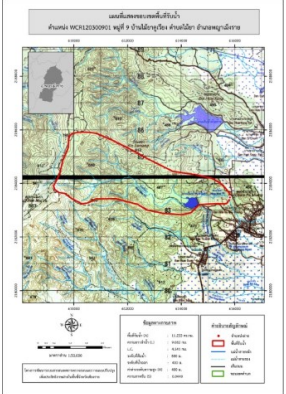
<p><u>ข้อมูลพื้นที่รับน้ำของฝาย</u> A = 3.071 ตารางกิโลเมตร L = 2.758 กิโลเมตร LC = 1.379 กิโลเมตร H = 200 เมตร s = 0.073 c = 0.1 I = 45 มิลลิเมตร/ชั่วโมง Return period = 20 ปี อัตราการไหลสูงสุด = 3.842 ลบ.ม./วินาที</p>	<p><u>สภาพโดยรวมของฝาย</u> ส่วนควบคุมน้ำ : มีการกัดเซาะ ทรุดตัว และมีการเคลื่อนตัวน้อย แดกร้าว รั่ว และมีรูโพรงปานกลาง มีวัชพืชขึ้นหนาแน่น ส่วนท้ายน้ำ : มีการกัดเซาะน้อย มีวัชพืชขึ้นน้อย</p> <p><u>แนวทางแก้ไขปรับปรุงเบื้องต้น</u> เนื่องจากสภาพฝายค่อนข้างเก่า และได้รับความเสียหายค่อนข้างมาก ไม่เหมาะแก่การซ่อมแซม ควรรื้อถอน และก่อสร้างใหม่ให้สามารถรองรับปริมาณน้ำหลากสูงสุดได้</p>
