การตรวจสอบสภาพฝายและแนวทางแก้ไขปรับปรุงเพื่อเพิ่มประสิทธิภาพฝาย ในพื้นที่จังหวัดเชียงราย

รหัสฝายที่ : WCR130300502

ชื่อฝาย : หุ่นฝาย ชื่อลำน้ำ : น่านน้ำ ลำน้ำสาขาของ : แม่น้ำจาว/แม่น้ำโขง ประเภทลำน้ำ : ลำห้วย วันที่สำรวจ : 2 ก.พ. 65  
หมู่บ้าน : หมู่ที่ 5 แจมบ่อ ตำบล : หล่ายจาว อำเภอ : เวียงแก่น จังหวัด : เชียงราย  
ก่อสร้าง เมื่อปี พ.ศ. : - อายุฝาย : มากกว่า 30 ปี หน่วยงานรับผิดชอบ :  
ที่ว่าการอำเภอเวียงแก่น ออกแบบเอง

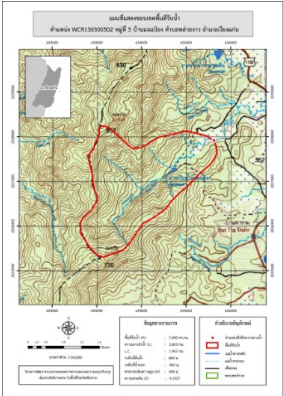
| พื้นที่รับน้ำของฝายและข้อมูลประกอบ | สภาพโดยรวมของฝายและแนวทางแก้ไขปรับปรุงเบื้องต้น |
|---|---|
| <div><p>ข้อมูลพื้นที่รับน้ำของฝาย</p><p>A = 5 ตารางกิโลเมตร</p><p>L = 3.893 กิโลเมตร</p><p>LC = 1.946 กิโลเมตร</p><p>H = 400 เมตร</p><p>s = 0.103</p><p>c = 0.1</p><p>I = 60 มิลลิเมตร/ชั่วโมง</p><p>Return period = 20 ปี</p><p>อัตราการไหลสูงสุด = 8.339 ลบ.ม./วินาที</p></div> | <p>สภาพโดยรวมของฝาย</p> <p>ตัวฝายถูกกัดเซาะได้รับความเสียหายค่อนข้างมาก ไม่คุ้มค่าในการปรับปรุงซ่อมแซม</p> <p>แนวทางแก้ไขปรับปรุงเบื้องต้น</p> <p>เนื่องจากตัวฝายมีสภาพค่อนข้างทรุดโทรมไม่คุ้มค่าที่จะซ่อมแซม ควรรื้อถอนและก่อสร้างใหม่ให้มีขนาด และรูปแบบที่เหมาะสม เพื่อที่จะรองรับปริมาณน้ำหลากได้</p> |
