การตรวจสอบสภาพฝายและแนวทางแก้ไขปรับปรุงเพื่อเพิ่มประสิทธิภาพฝาย ในพื้นที่จังหวัดเชียงราย

รหัสฝายที่ : WCR130400205

ชื่อฝาย : - ชื่อลำน้ำ : ห้วยสำน ลำน้ำสาขาของ : แม่น้ำจาว/แม่น้ำโขง ประเภทลำน้ำ : ลำห้วย วันที่สำรวจ : 2 ก.พ. 65
 หมู่บ้าน : หมู่ที่ 2 ห้วยแล้ง ตำบล : ท่าข้าม อำเภอ : เวียงแก่น จังหวัด : เชียงราย
 ก่อสร้าง เมื่อปี พ.ศ. : 2563 อายุฝาย : 1 หน่วยงานรับผิดชอบ : อบจ.เชียงราย ใช้งบประมาณ : อบจ.เชียงราย

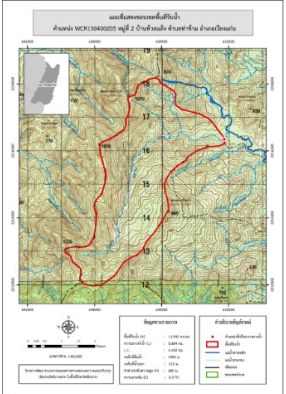
พื้นที่รับน้ำของฝายและข้อมูลประกอบ	สภาพโดยรวมของฝายและแนวทางแก้ไขปรับปรุงเบื้องต้น

<p>ข้อมูลพื้นที่รับน้ำของฝาย</p> <p>A = 11.945 ตารางกิโลเมตร</p> <p>L = 8.884 กิโลเมตร</p> <p>LC = 4.442 กิโลเมตร</p> <p>H = 685 เมตร</p> <p>s = 0.077</p> <p>c = 0.1</p> <p>l = 60 มิลลิเมตร/ชั่วโมง</p> <p>Return period = 20 ปี</p> <p>อัตราการไหลสูงสุด = 19.924 ลบ.ม./วินาที</p>	<p>สภาพโดยรวมของฝาย</p> <p>ตัวฝายถูกกัดเซาะได้รับความเสียหายค่อนข้างมาก ไม่คุ้มค่าในการปรับปรุงซ่อมแซม</p> <p>แนวทางแก้ไขปรับปรุงเบื้องต้น</p> <p>เนื่องจากตัวฝายมีสภาพค่อนข้างทรุดโทรมไม่คุ้มค่าที่จะซ่อมแซม ควรรื้อถอนและก่อสร้างใหม่ให้มีขนาด และรูปแบบที่เหมาะสม เพื่อที่จะรองรับปริมาณน้ำหลากได้</p>
