การตรวจสอบสภาพฝายและแนวทางแก้ไขปรับปรุงเพื่อเพิ่มประสิทธิภาพฝาย ในพื้นที่จังหวัดเชียงราย

รหัสฝายที่ : WCR150201201

ชื่อฝาย : - ชื่อลำน้ำ : ห้วยใจว้าว ลำน้ำสาขาของ : แม่น้ำคำ/แม่น้ำโขง ประเภทลำน้ำ : ลำห้วย วันที่สำรวจ : 5 ต.ค. 64  
หมู่บ้าน : หมู่ที่ 12 มั่งแปดหลัง ตำบล : เทอดไทย อำเภอ : แม่ฟ้าหลวง จังหวัด : เชียงราย  
ก่อสร้าง เมื่อปี พ.ศ. : 2559 อายุฝาย : 5 หน่วยงานรับผิดชอบ : กรมชลประทาน ใช้แบบมาตรฐาน : กรมชลประทาน

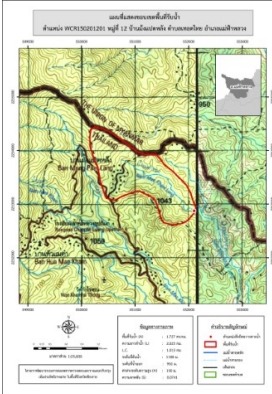
| พื้นที่รับน้ำของฝายและข้อมูลประกอบ | สภาพโดยรวมของฝายและแนวทางแก้ไขปรับปรุงเบื้องต้น |
| <p>ข้อมูลพื้นที่รับน้ำของฝาย</p> <p>A = 1.727 ตารางกิโลเมตร</p> <p>L = 2.025 กิโลเมตร</p> <p>LC = 1.013 กิโลเมตร</p> <p>H = 150 เมตร</p> <p>s = 0.074</p> <p>c = 0.1</p> <p>I = 100 มิลลิเมตร/ชั่วโมง</p> <p>Return period = 20 ปี</p> <p>อัตราการไหลสูงสุด = 4.801 ลบ.ม./วินาที</p> | <p>สภาพโดยรวมของฝาย</p> <p>ส่วนควบคุมน้ำ : มีสภาพปกติ สามารถใช้งานได้ดีมีวัชพืชขึ้นเล็กน้อย ส่วนท้ายน้ำ : มีสภาพปกติ สามารถใช้งานได้ดีมีวัชพืชขึ้นเล็กน้อย ระบบส่งน้ำ : เป็นท่อส่งน้ำไปยังหมู่บ้านใช้งานได้ปกติ</p> <p>แนวทางแก้ไขปรับปรุงเบื้องต้น</p> <p>มีสภาพปกติสามารถใช้งานได้ดี ควรวางแผนการขุดลอกตามระยะเวลาที่เหมาะสม และกำจัดเศษกิ่งไม้ และสิ่งปฏิกูลก่อนถึงช่วงฤดูน้ำหลาก</p> |
