การตรวจสอบสภาพฝายและแนวทางแก้ไขปรับปรุงเพื่อเพิ่มประสิทธิภาพฝาย ในพื้นที่จังหวัดเชียงราย

รหัสฝายที่ : WCR160500604

ชื่อฝาย : -      ชื่อลำน้ำ : ห้วยแยกซ้าย      ลำน้ำสาขาของ :      ประเภทลำน้ำ : ลำห้วย      วันที่สำรวจ : 5 ก.ค. 64  
 หมู่บ้าน : หมู่ที่ 6 ห้วยสาน      ตำบล : แม่สรวย      อำเภอ : แม่สรวย      จังหวัด : เชียงราย  
 ก่อสร้าง เมื่อปี พ.ศ. : -      อายุฝาย : มากกว่า30ปี      หน่วยงานรับผิดชอบ : ไม่ทราบ      ออกแบบเอง

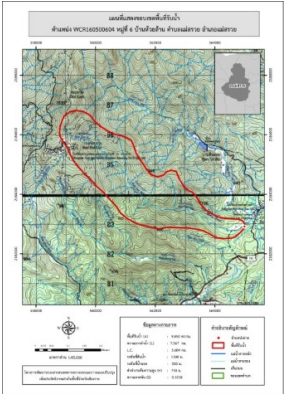
<p>ข้อมูลพื้นที่รับน้ำของฝาย</p> <p>A = 9.85 ตารางกิโลเมตร</p> <p>L = 7.367 กิโลเมตร</p> <p>LC = 3.684 กิโลเมตร</p> <p>H = 750 เมตร</p> <p>s = 0.102</p> <p>c = 0.1</p> <p>I = 70 มิลลิเมตร/ชั่วโมง</p> <p>Return period = 20 ปี</p> <p>อัตราการไหลสูงสุด = 19.169 ลบ.ม./วินาที</p>	<p>สภาพโดยรวมของฝาย</p> <p>ชำรุดเสียหายหมดสภาพ</p> <p>แนวทางแก้ไขปรับปรุงเบื้องต้น</p> <p>ก่อสร้างใหม่ให้สามารถรองรับปริมาณน้ำหลากสูงสุดได้</p>
