การตรวจสอบสภาพฝายและแนวทางแก้ไขปรับปรุงเพื่อเพิ่มประสิทธิภาพฝาย ในพื้นที่จังหวัดเชียงราย

รหัสฝายที่ : WCR170101501

ชื่อฝาย : - ชื่อลำน้ำ : น้ำฝื่อ ลำน้ำสาขาของ : แม่น้ำกก/แม่น้ำโขง ประเภทลำน้ำ : ลำห้วย วันที่สำรวจ : 7 ก.พ. 65

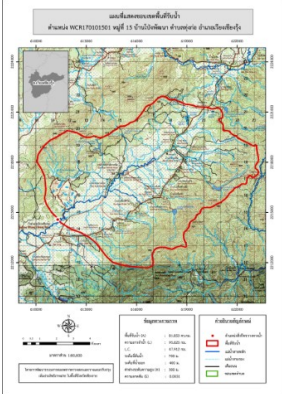
| พื้นที่รับน้ำของฝายและข้อมูลประกอบ | สภาพโดยรวมของฝายและแนวทางแก้ไขปรับปรุงเบื้องต้น |
|---|---|
| <p><u>ข้อมูลพื้นที่รับน้ำของฝาย</u></p> <p>A = 81.853 ตารางกิโลเมตร</p> <p>L = 95.825 กิโลเมตร</p> <p>LC = 47.912 กิโลเมตร</p> <p>H = 300 เมตร</p> <p>s = 0.003</p> <p>Return period = 100 ปี</p> <p>อัตราการไหลสูงสุด = 101.549 ลบ.ม./วินาที</p> | <p><u>สภาพโดยรวมของฝาย</u></p> <p>ส่วนควบคุมน้ำ : มีการกัดเซาะ แดกร้าว รั่ว และมีรูโหว่เล็กน้อย และมีเศษกิ่งไม้ และวัชพืชกีดขวางทางน้ำปานกลาง ส่วนท้ายน้ำ : มีการกัดเซาะ และแดกร้าวเล็กน้อย มีวัชพืชขึ้นน้อย</p> <p><u>แนวทางแก้ไขปรับปรุงเบื้องต้น</u></p> <p>เนื่องจากตัวฝายมีสภาพค่อนข้างเก่าไม่คุ้มที่จะปรับปรุงซ่อมแซม สามารถใช้งานต่อจนกว่าจะหมดสภาพ และรื้อถอนเพื่อก่อสร้างใหม่ ให้มีขนาด และรูปแบบที่เหมาะสม เพื่อที่จะรองรับปริมาณน้ำหลากได้</p> |
