การตรวจสอบสภาพฝายและแนวทางแก้ไขปรับปรุงเพื่อเพิ่มประสิทธิภาพฝาย ในพื้นที่จังหวัดเชียงราย

รหัสฝายที่ : WCR170200101

ชื่อฝาย : - ชื่อลำน้ำ : ร่องกลาง ลำน้ำสาขาของ : ห้วยแม่ซ้าย ประเภทลำน้ำ : ลำห้วย วันที่สำรวจ : 4 ก.พ. 65  
หมู่บ้าน : หมู่ที่ 1 ดงมหัววัน ตำบล : ดงมหัววัน อำเภอ : เวียงเชียงรุ้ง จังหวัด : เชียงราย  
ก่อสร้าง เมื่อปี พ.ศ. : 2564 อายุฝาย : 1 หน่วยงานรับผิดชอบ : -  
ที่ว่าการอำเภอเวียงเชียงรุ้ง ใช้แบบมาตรฐาน : มข.27

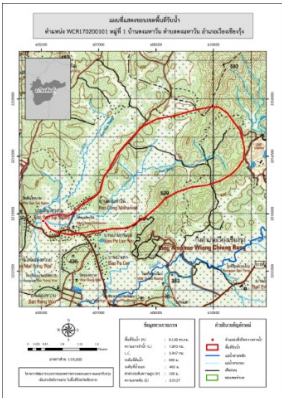
| พื้นที่รับน้ำของฝายและข้อมูลประกอบ | สภาพโดยรวมของฝายและแนวทางแก้ไขปรับปรุงเบื้องต้น |
|---|---|
| <p>ข้อมูลพื้นที่รับน้ำของฝาย</p> <p>A = 8.138 ตารางกิโลเมตร</p> <p>L = 7.893 กิโลเมตร</p> <p>LC = 3.947 กิโลเมตร</p> <p>H = 100 เมตร</p> <p>s = 0.013</p> <p>c = 0.1</p> <p>I = 40 มิลลิเมตร/ชั่วโมง</p> <p>Return period = 20 ปี</p> <p>อัตราการไหลสูงสุด = 9.049 ลบ.ม./วินาที</p> | <p>สภาพโดยรวมของฝาย</p> <p>สภาพโดยรวมมีสภาพปกติ</p> <p>แนวทางแก้ไขปรับปรุงเบื้องต้น</p> <p>สภาพโดยรวมยังสามารถใช้งานได้ ควรวางแผนการขุดลอกตามระยะเวลาที่เหมาะสม และกำจัดเศษกิ่งไม้ และสิ่งปฏิกูลก่อนถึงช่วงฤดูน้ำหลาก</p> |
