การตรวจสอบสภาพฝายและแนวทางแก้ไขปรับปรุงเพื่อเพิ่มประสิทธิภาพฝาย ในพื้นที่จังหวัดเชียงราย

รหัสฝายที่ : WCR170200401

ชื่อฝาย :- ชื่อลำน้ำ : น้ำฝื่อ ลำน้ำสาขาของ : แม่น้ำกก/แม่น้ำโขง ประเภทลำน้ำ : ลำห้วย วันที่สำรวจ : 4 ก.พ. 65
 หมู่บ้าน : หมู่ที่ 4 แม่ฝื่อ ตำบล : ดงมหาวัน อำเภอ : เวียงเชียงรุ้ง จังหวัด : เชียงราย
 ก่อสร้าง เมื่อปี พ.ศ. : - อายุฝาย : มากกว่า 15 ปี หน่วยงานรับผิดชอบ : ที่ว่าการอำเภอเวียงเชียงรุ้ง ใช้แบบมาตรฐาน : มข.27

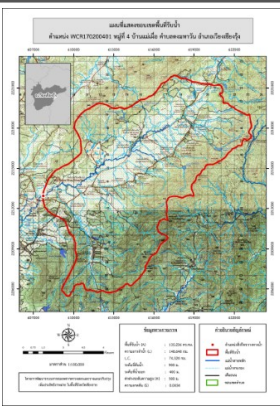
<p>ข้อมูลพื้นที่รับน้ำของฝาย A = 135.236 ตารางกิโลเมตร L = 148.648 กิโลเมตร LC = 74.324 กิโลเมตร H = 500 เมตร s = 0.003 Return period = 500 ปี อัตราการไหลสูงสุด = 166.692 ลบ.ม./วินาที</p>	<p>สภาพโดยรวมของฝาย ส่วนควบคุมน้ำ : มีการกัดเซาะ แดกร้าว และร่วนน้อย มีเศษกิ่งไม้ และมีวัชพืชขึ้นกีดขวางทางน้ำน้อย ส่วนท้ายน้ำ : มีสภาพปกติ มีวัชพืชขึ้นน้อย</p> <p>แนวทางแก้ไขปรับปรุงเบื้องต้น ส่วนควบคุมน้ำโดยรวมยังใช้งานได้ ควรได้รับการปรับปรุงเพื่อป้องกันการกัดเซาะบริเวณด้านเหนือน้ำเพื่อใช้งานในระยะยาว และควรวางมาตรการขุดลอกตามระยะเวลาที่เหมาะสม และกำจัดเศษกิ่งไม้ และสิ่งปฏิกูลก่อนถึงช่วงฤดูน้ำหลาก</p>
