การตรวจสอบสภาพฝายและแนวทางแก้ไขปรับปรุงเพื่อเพิ่มประสิทธิภาพฝาย ในพื้นที่จังหวัดเชียงราย

รหัสฝายที่ : WCR170301403

ชื่อฝาย : - ชื่อลำน้ำ : ห้วยน้ำงาม ลำน้ำสาขาของ : ประเภทลำน้ำ : ลำห้วย วันที่สำรวจ : 10 ก.พ. 65  
น้ำฝ่อ/แม่น้ำก/แม่น้ำโขง

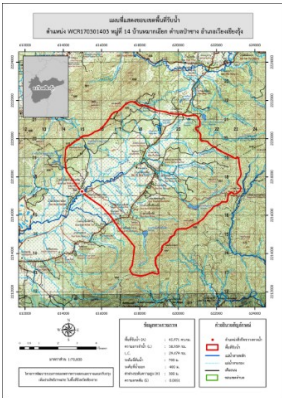
| พื้นที่รับน้ำของฝายและข้อมูลประกอบ | สภาพโดยรวมของฝายและแนวทางแก้ไขปรับปรุงเบื้องต้น |
| <p>ข้อมูลพื้นที่รับน้ำของฝาย</p> <p>A = 45.971 ตารางกิโลเมตร</p> <p>L = 58.959 กิโลเมตร</p> <p>LC = 29.479 กิโลเมตร</p> <p>H = 300 เมตร</p> <p>s = 0.005</p> <p>Return period = 100 ปี</p> <p>อัตราการไหลสูงสุด = 76.125 ลบ.ม./วินาที</p> | <p>สภาพโดยรวมของฝาย</p> <p>สภาพโดยรวมมีสภาพปกติ</p> <p>แนวทางแก้ไขปรับปรุงเบื้องต้น</p> <p>สภาพโดยรวมยังสามารถใช้งานได้ ควรวางแผนการขุดลอกตามระยะเวลาที่เหมาะสม และกำจัดเศษกิ่งไม้ และสิ่งปฏิกูลก่อนถึงช่วงฤดูน้ำหลาก</p> |
