การตรวจสอบสภาพฝายและแนวทางแก้ไขปรับปรุงเพื่อเพิ่มประสิทธิภาพฝาย ในพื้นที่จังหวัดเชียงราย

รหัสฝายที่ : WCR180200302

ชื่อฝาย : - ชื่อลำน้ำ : น้ำบง ลำน้ำสาขาของ : แม่น้ำโขง ประเภทลำน้ำ : ลำห้วย วันที่สำรวจ : 9 พ.ย. 64  
หมู่บ้าน : หมู่ที่ 3 ดอย ตำบล : โชคชัย อำเภอ : ดอยหลวง จังหวัด : เชียงราย  
ก่อสร้าง เมื่อปี พ.ศ. : - อายุฝาย : มากกว่า 15 ปี หน่วยงานรับผิดชอบ : -  
ที่ว่าการอำเภอดอยหลวง ใช้แบบมาตรฐาน : มข.27

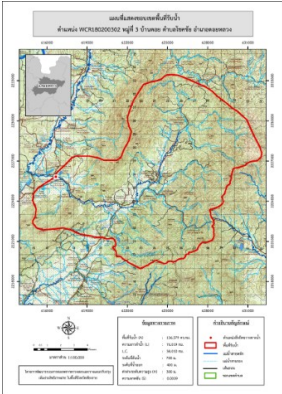
| พื้นที่รับน้ำของฝายและข้อมูลประกอบ | สภาพโดยรวมของฝายและแนวทางแก้ไขปรับปรุงเบื้องต้น |
|---|---|
| <p>ข้อมูลพื้นที่รับน้ำของฝาย</p> <p>A = 136.379 ตารางกิโลเมตร</p> <p>L = 76.019 กิโลเมตร</p> <p>LC = 38.01 กิโลเมตร</p> <p>H = 300 เมตร</p> <p>s = 0.004</p> <p>Return period = 500 ปี</p> <p>อัตราการไหลสูงสุด = 167.368 ลบ.ม./วินาที</p> | <p>สภาพโดยรวมของฝาย</p> <p>สภาพโดยรวมมีสภาพปกติ</p> <p>แนวทางแก้ไขปรับปรุงเบื้องต้น</p> <p>สภาพโดยรวมยังสามารถใช้งานได้ ควรวางแผนการขุดลอกตามระยะเวลาที่เหมาะสม และกำจัดเศษกิ่งไม้ และสิ่งปฏิกูลก่อนถึงช่วงฤดูน้ำหลาก ส่วนท้ายน้ำยังพอใช้งานได้ ควรได้รับการปรับปรุงเพื่อป้องกันการกัดเซาะในระยะยาว</p> |
