การตรวจสอบสภาพฝายและแนวทางแก้ไขปรับปรุงเพื่อเพิ่มประสิทธิภาพฝาย ในพื้นที่จังหวัดเชียงราย

รหัสฝายที่ : WCR180300103

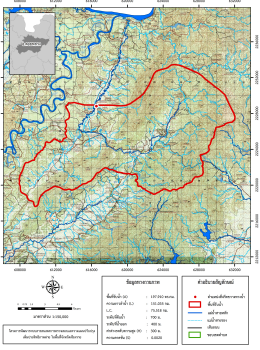
<p>ข้อมูลพื้นที่รับน้ำของฝาย A = 197.91 ตารางกิโลเมตร L = 151.035 กิโลเมตร LC = 75.518 กิโลเมตร H = 300 เมตร s = 0.002 Return period = 500 ปี อัตราการไหลสูงสุด = 200.206 ลบ.ม./วินาที</p>	<p>สภาพโดยรวมของฝาย</p> <p>ตัวฝายชำรุดถูกกัดเซาะพังเสียหายหมดสภาพ</p> <p>แนวทางแก้ไขปรับปรุงเบื้องต้น</p> <p>สภาพของตัวฝายไม่สามารถที่จะซ่อมแซมได้เนื่องจากได้รับความเสียหายควรรื้อถอนและก่อสร้างใหม่ให้มีขนาด และรูปแบบที่เหมาะสม เพื่อที่จะรองรับปริมาณน้ำหลากได้</p>
