ชื่อฝาย : - ชื่อลำน้ำ : ร่องขุน ลำน้ำสาขาของ : แม่ควา/แม่่าง/น้ำพุง ประเภทลำน้ำ : ลำเหมือง วันที่สำรวจ : 23 เม.ย. 64  
 หมู่บ้าน : หมู่ที่ 3 ไร่้อย ตำบล : สันติสุข อำเภอ : พาน จังหวัด : เชียงราย  
 ก่อสร้าง เมื่อปี พ.ศ. : - อายุฝาย : มากกว่า20ปี หน่วยงานรับผิดชอบ : อบต.สันติสุข ไซ้แบบมาตรฐาน : ไม่ทราบ

ผลการตรวจสอบสภาพฝาย

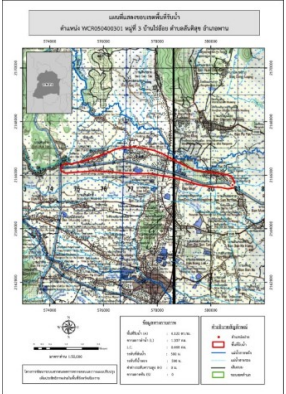
พื้นที่รับน้ำของฝายและข้อมูลประกอบ	สภาพโดยรวมของฝายและแนวทางแก้ไขปรับปรุงเบื้องต้น

<p><b>ข้อมูลพื้นที่รับน้ำของฝาย</b>                      A = 4.12 ตารางกิโลเมตร                      L = 1.337 กิโลเมตร                      LC = 0.668 กิโลเมตร                      H = 0 เมตร                      s = 0                      c = 0.1                      I = 45 มิลลิเมตร/ชั่วโมง                      Return period = 20 ปี                      อัตราการไหลสูงสุด = 5.154 ลบ.ม./วินาที</p>	<p><b>สภาพโดยรวมของฝาย</b>                      ส่วนควบคุมน้ำ : มีการกัดเซาะ ทรุดตัว แครก ร้าว มีรูโหว่ และรั่วเล็กน้อย มีวัชพืชขึ้นน้อย ส่วนท้ายน้ำ : มีการกัดเซาะ แครกราวน้อย มีวัชพืชขึ้นน้อย ระบบส่งน้ำ : โดยรวมมีสภาพปกติ มีการกัดเซาะเล็กน้อย มีวัชพืชขึ้นน้อย</p> <p><b>แนวทางแก้ไขปรับปรุงเบื้องต้น</b>                      เนื่องจากสภาพฝายค่อนข้างเก่า ไม่คุ้มค่าในการปรับปรุง และใช้งบประมาณสูง                      ยังสามารถใช้งานงานได้จนกว่าจะหมดสภาพ ควรกำจัดวัชพืชออก ขุดลอกเอาตะกอนออก และวางมาตรการกำจัดวัชพืชตามระยะเวลาที่เหมาะสม</p>
