การตรวจสอบสภาพฝายและแนวทางแก้ไขปรับปรุงเพื่อเพิ่มประสิทธิภาพฝาย ในพื้นที่จังหวัดเชียงราย

รหัสฝายที่ : WCR010501601

ชื่อฝาย : - ชื่อลำน้ำ : ห้วยแม่ข้าวต้ม ลำน้ำสาขาของ : ประเภทลำน้ำ : ลำห้วย วันที่สำรวจ : 29 มิ.ย. 64  
น้างาม/แม่น้ำกก/แม่น้ำโขง

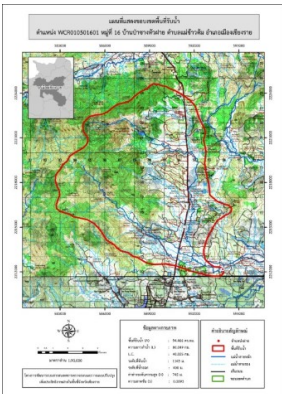
| พื้นที่รับน้ำของฝายและข้อมูลประกอบ | สภาพโดยรวมของฝายและแนวทางแก้ไขปรับปรุงเบื้องต้น |
|---|---|
| <p>ข้อมูลพื้นที่รับน้ำของฝาย</p> <p>A = 94.466 ตารางกิโลเมตร</p> <p>L = 80.049 กิโลเมตร</p> <p>LC = 40.025 กิโลเมตร</p> <p>H = 745 เมตร</p> <p>s = 0.009</p> <p>Return period = 20 ปี</p> <p>อัตราการไหลสูงสุด = 109.085 ลบ.ม./วินาที</p> | <p>สภาพโดยรวมของฝาย</p> <p>ส่วนควบคุมน้ำ : มีสภาพปกติมีวัชพืชขึ้นปานกลางกีดขวางทางน้ำน้อย ส่วนท้ายน้ำ : มีสภาพปกติมีวัชพืชขึ้นปานกลาง ระบบส่งน้ำ : มีสภาพปกติมีวัชพืชขึ้นน้อย</p> <p>ส่วนประตูระบายน้ำชำรุดไม่สามารถเปิดปิดได้</p> <p>แนวทางแก้ไขปรับปรุงเบื้องต้น</p> <p>กำจัดวัชพืชออก ขุดลอกเอาตะกอนออก</p> <p>และวางแผนมาตรการกำจัดวัชพืชตามระยะเวลาที่เหมาะสมเหมาะสม ระบบส่งน้ำ : กำจัดวัชพืชออก ขุดลอกเอาตะกอนออก และวางแผนมาตรการกำจัดวัชพืชตามระยะเวลาที่เหมาะสมเหมาะสม</p> <p>ปรับปรุงประตูระบายน้ำให้สามารถใช้งานได้</p> |
