การตรวจสอบสภาพฝายและแนวทางแก้ไขปรับปรุงเพื่อเพิ่มประสิทธิภาพฝาย ในพื้นที่จังหวัดเชียงราย

รหัสฝายที่ : WCR030100201

ชื่อฝาย : - ชื่อลำน้ำ : ห้วยน้ำสม ลำน้ำสาขาของ : แม่น้ำโขง ประเภทลำน้ำ : ลำห้วย วันที่สำรวจ : 10 พ.ย. 64

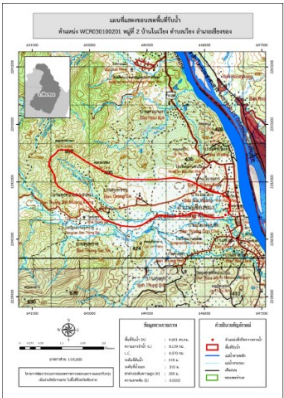
<p>ข้อมูลพื้นที่รับน้ำของฝาย</p> <p>A = 4.601 ตารางกิโลเมตร</p> <p>L = 8.139 กิโลเมตร</p> <p>LC = 4.069 กิโลเมตร</p> <p>H = 205 เมตร</p> <p>s = 0.025</p> <p>c = 0.1</p> <p>I = 45 มิลลิเมตร/ชั่วโมง</p> <p>Return period = 20 ปี</p> <p>อัตราการไหลสูงสุด = 5.756 ลบ.ม./วินาที</p>	<p>สภาพโดยรวมของฝาย</p> <p>ส่วนควบคุมน้ำ : มีการกัดเซาะ แดกร้าว และรั่วเล็กน้อย โครงสร้างยังมีสภาพใช้งานได้ ส่วนท้ายน้ำ : มีการรั่วซึม และแดกร้าวเล็กน้อย มีวัชพืชขึ้นน้อย</p> <p>แนวทางแก้ไขปรับปรุงเบื้องต้น</p> <p>ส่วนควบคุมน้ำโดยรวมยังใช้งานได้</p> <p>ควรได้รับการปรับปรุงเพื่อป้องกันการกัดเซาะบริเวณด้านเหนือน้ำเพื่อใช้งานในระยะยาว และควรวางมาตรการขุดลอกตามระยะเวลาที่เหมาะสม และกำจัดเศษกิ่งไม้ และสิ่งปฏิกูลก่อนถึงช่วงฤดูน้ำหลาก</p>
