การตรวจสอบสภาพฝายและแนวทางแก้ไขปรับปรุงเพื่อเพิ่มประสิทธิภาพฝาย ในพื้นที่จังหวัดเชียงราย

รหัสฝายที่ : WCR090900102

ชื่อฝาย : ห้วยถ้ำลูกที่ 7      ชื่อลำน้ำ : ห้วยถ้ำ      ลำน้ำสาขาของ :      ประเภทลำน้ำ : ลำห้วย      วันที่สำรวจ : 27 ต.ค. 64  
หมู่บ้าน : หมู่ที่ 1 ถ้ำ      ตำบล : โป่งงาม      อำเภอ : แม่สาย      จังหวัด : เชียงราย  
ก่อสร้าง เมื่อปี พ.ศ. : -      อายุฝาย : มากกว่า 20 ปี      หน่วยงานรับผิดชอบ : ไม่ทราบ      ออกแบบเอง

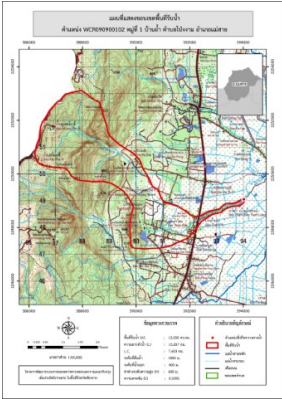
| พื้นที่รับน้ำของฝายและข้อมูลประกอบ | สภาพโดยรวมของฝายและแนวทางแก้ไขปรับปรุงเบื้องต้น |
|---|---|
| <p>ข้อมูลพื้นที่รับน้ำของฝาย</p> <p>A = 13.55 ตารางกิโลเมตร</p> <p>L = 15.207 กิโลเมตร</p> <p>LC = 7.603 กิโลเมตร</p> <p>H = 600 เมตร</p> <p>s = 0.039</p> <p>c = 0.1</p> <p>I = 45 มิลลิเมตร/ชั่วโมง</p> <p>Return period = 20 ปี</p> <p>อัตราการไหลสูงสุด = 16.951 ลบ.ม./วินาที</p> | <p>สภาพโดยรวมของฝาย</p> <p>สภาพโดยรวมมีสภาพปกติ แต่ขนาด และลักษณะของฝายไม่เหมาะสมซึ่งอาจก่อให้เกิดปัญหาน้ำท่วมทางด้านเหนือน้ำได้</p> <p>แนวทางแก้ไขปรับปรุงเบื้องต้น</p> <p>สภาพโดยรวมยังสามารถใช้งานได้ ควรวางแผนการขุดลอกตามระยะเวลาที่เหมาะสม และกำจัดเศษกิ่งไม้ และสิ่งปฏิกูลก่อนถึงช่วงฤดูน้ำหลาก ส่วนท้ายน้ำยังพอใช้งานได้ ควรได้รับการปรับปรุงเพื่อป้องกันการกัดเซาะในระยะยาว หากมีงบประมาณที่เพียงพอควรรื้อถอน และก่อสร้างใหม่ให้มีขนาด และรูปแบบที่เหมาะสม เพื่อที่จะรองรับปริมาณน้ำหลากได้</p> |
