การตรวจสอบสภาพฝายและแนวทางแก้ไขปรับปรุงเพื่อเพิ่มประสิทธิภาพฝาย ในพื้นที่จังหวัดเชียงราย

รหัสฝายที่ : WCR120301602

ชื่อฝาย : - ชื่อลำน้ำ : ห้วยโป่งแดง ลำน้ำสาขาของ : ร่องคิ้ว/แม่น้ำอิง ประเภทลำน้ำ : ลำห้วย วันที่สำรวจ : 1 ก.ค. 64  
หมู่บ้าน : หมู่ที่ 16 ไมยรมิตรภาพ ตำบล : ไมยรา อำเภอ : พญาเม็งราย จังหวัด : เชียงราย  
ก่อสร้าง เมื่อปี พ.ศ. : 2560 อายุฝาย : 4 หน่วยงานรับผิดชอบ : เทศบาลตำบลไมยรา ก่อสร้างเองโดยใช้แรงงานชาวบ้าน ใช้งบของ : ไทยเข้มแข็ง

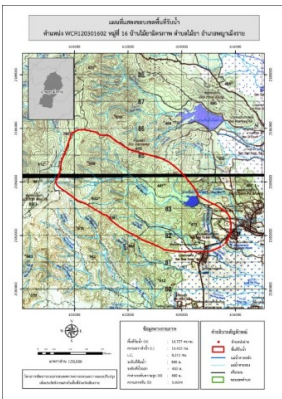
| พื้นที่รับน้ำของฝายและข้อมูลประกอบ | สภาพโดยรวมของฝายและแนวทางแก้ไขปรับปรุงเบื้องต้น |
|---|---|
| <p>ข้อมูลพื้นที่รับน้ำของฝาย</p> <p>A = 16.757 ตารางกิโลเมตร</p> <p>L = 16.423 กิโลเมตร</p> <p>LC = 8.211 กิโลเมตร</p> <p>H = 400 เมตร</p> <p>s = 0.024</p> <p>c = 0.1</p> <p>I = 30 มิลลิเมตร/ชั่วโมง</p> <p>Return period = 20 ปี</p> <p>อัตราการไหลสูงสุด = 13.976 ลบ.ม./วินาที</p> | <p>สภาพโดยรวมของฝาย</p> <p>ส่วน Protection เหนือน้ำ : มีสภาพปกติ มีวัชพืชขึ้นน้อย ส่วนเหนือน้ำ : มีสภาพปกติ มีวัชพืชขึ้นน้อย ส่วนควบคุมน้ำ : มีสภาพปกติ ส่วนท้ายน้ำ : มีสภาพปกติ มีวัชพืชขึ้นน้อย</p> <p>แนวทางแก้ไขปรับปรุงเบื้องต้น</p> <p>ตัวฝายโดยรวมมีสภาพปกติ ควรกำจัดวัชพืชออก ขุดลอกเอาตะกอนออก และวางแผนมาตรการกำจัดวัชพืชตามระยะเวลาที่เหมาะสมเหมาะสม</p> |
