การตรวจสอบสภาพฝายและแนวทางแก้ไขปรับปรุงเพื่อเพิ่มประสิทธิภาพฝาย ในพื้นที่จังหวัดเชียงราย

รหัสฝายที่ : WCR170300101

ชื่อฝาย : - ชื่อลำน้ำ : ห้วยตีหมี่ ลำน้ำสาขาของ : ประเภทลำน้ำ : ลำห้วย วันที่สำรวจ : 10 ก.พ. 65  
น้ำฝ่อ/แม่น้ำก/แม่น้ำโขง

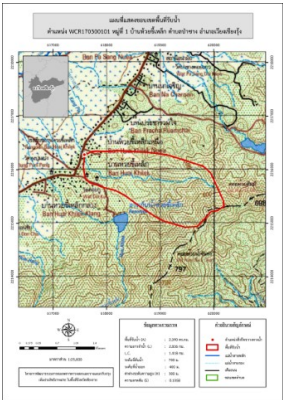
| พื้นที่รับน้ำของฝายและข้อมูลประกอบ | สภาพโดยรวมของฝายและแนวทางแก้ไขปรับปรุงเบื้องต้น |
|---|---|
| <p>ข้อมูลพื้นที่รับน้ำของฝาย</p> <p>A = 2.39 ตารางกิโลเมตร</p> <p>L = 2.836 กิโลเมตร</p> <p>LC = 1.418 กิโลเมตร</p> <p>H = 300 เมตร</p> <p>s = 0.106</p> <p>c = 0.1</p> <p>I = 100 มิลลิเมตร/ชั่วโมง</p> <p>Return period = 20 ปี</p> <p>อัตราการไหลสูงสุด = 6.644 ลบ.ม./วินาที</p> | <p>สภาพโดยรวมของฝาย</p> <p>สภาพโดยรวมมีสภาพปกติ</p> <p>แนวทางแก้ไขปรับปรุงเบื้องต้น</p> <p>สภาพโดยรวมยังสามารถใช้งานได้ ควรวางแผนการขุดลอกตามระยะเวลาที่เหมาะสม และกำจัดเศษกิ่งไม้ และสิ่งปฏิกูลก่อนถึงช่วงฤดูน้ำหลาก</p> |
