การตรวจสอบสภาพฝายและแนวทางแก้ไขปรับปรุงเพื่อเพิ่มประสิทธิภาพฝาย ในพื้นที่จังหวัดเชียงราย

รหัสฝายที่ : WCR180300203

ชื่อฝาย : - ชื่อลำน้ำ : ห้วยปูแกง ลำน้ำสาขาของ : น้ำบง/แม่น้ำโขง ประเภทลำน้ำ : ลำห้วย วันที่สำรวจ : 8 พ.ย. 64

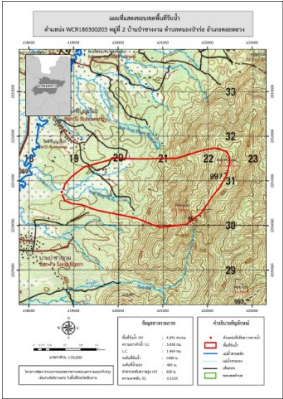
| พื้นที่รับน้ำของฝายและข้อมูลประกอบ | สภาพโดยรวมของฝายและแนวทางแก้ไขปรับปรุงเบื้องต้น |
|---|---|
| <p>ข้อมูลพื้นที่รับน้ำของฝาย</p> <p>A = 4.391 ตารางกิโลเมตร</p> <p>L = 3.938 กิโลเมตร</p> <p>LC = 1.969 กิโลเมตร</p> <p>H = 600 เมตร</p> <p>s = 0.152</p> <p>c = 0.1</p> <p>I = 100 มิลลิเมตร/ชั่วโมง</p> <p>Return period = 20 ปี</p> <p>อัตราการไหลสูงสุด = 12.208 ลบ.ม./วินาที</p> | <p>สภาพโดยรวมของฝาย</p> <p>สภาพโดยรวมมีสภาพปกติ</p> <p>แนวทางแก้ไขปรับปรุงเบื้องต้น</p> <p>สภาพโดยรวมยังสามารถใช้งานได้ ควรวางแผนการขุดลอกตามระยะเวลาที่เหมาะสม และกำจัดเศษกิ่งไม้ และสิ่งปฏิกูลก่อนถึงช่วงฤดูน้ำหลาก ส่วนท้ายน้ำยังพอใช้งานได้ ควรได้รับการปรับปรุงเพื่อป้องกันการกัดเซาะในระยะยาว</p> |
