การตรวจสภาพฝายและแนวทางแก้ไขปรับปรุงเพื่อเพิ่มประสิทธิภาพฝาย ในพื้นที่จังหวัดเชียงราย

รหัสฝายที่ : WCR040900601

ชื่อฝาย : ห้วยทรายกาด ชื่อลำน้ำ : ห้วยทรายกาด ลำน้ำสาขาของ : น้ำหงาว/แม่น้ำลาว/แม่น้ำอิง ประเภทลำน้ำ : ลำห้วย วันที่สำรวจ : 30 เม.ย. 64

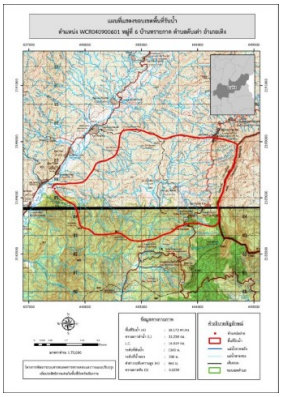
ข้อมูลพื้นที่รับน้ำของฝาย A = 38.172 ตารางกิโลเมตร L = 33.238 กิโลเมตร LC = 16.619 กิโลเมตร H = 860 เมตร s = 0.026 Return period = 20 ปี อัตราการไหลสูงสุด = 37.142 ลบ.ม./วินาที	**สภาพโดยรวมของฝาย** ส่วน Protection เหนือน้ำ : มีสภาพปกติ มีวัชพืชขึ้นเล็กน้อย ส่วนเหนือน้ำ : มีสภาพปกติ มีวัชพืชขึ้นเล็กน้อย ส่วนควบคุมน้ำ : มีสภาพปกติ มีวัชพืชขึ้นเล็กน้อย ส่วนท้ายน้ำ : มีสภาพปกติ มีวัชพืชขึ้นเล็กน้อย ส่วน Protection ท้ายน้ำ : มีการกัดเซาะ และทรุดตัวน้อย มีวัชพืชขึ้นปานกลาง ระบบส่งน้ำ : มีสภาพปกติ มีวัชพืชขึ้นปานกลาง **แนวทางแก้ไขปรับปรุงเบื้องต้น** โดยรวมมีสภาพปกติ ดังนั้นควรกำจัดวัชพืชออก ขุดลอกเอาตะกอนออก และวางมาตรการกำจัดวัชพืชตามระยะเวลาที่เหมาะสม
