การตรวจสภาพฝายและแนวทางแก้ไขปรับปรุงเพื่อเพิ่มประสิทธิภาพฝาย ในพื้นที่จังหวัดเชียงราย

รหัสฝายที่ : WCR110701105

ชื่อฝาย : - ชื่อลำน้ำ : ห้วยชมภู ลำน้ำสาขาของ : แม่ลาว/แม่น้ำกก/แม่น้ำโขง ประเภทลำน้ำ : ลำเหมือง วันที่สำรวจ : 6 ก.ค. 64

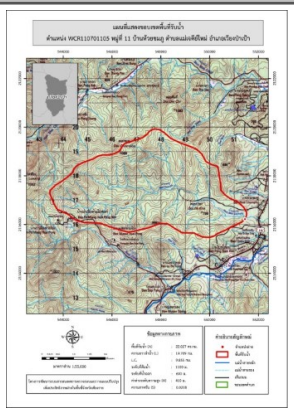
ข้อมูลพื้นที่รับน้ำของฝาย A = 22.027 ตารางกิโลเมตร L = 19.709 กิโลเมตร LC = 9.854 กิโลเมตร H = 410 เมตร s = 0.021 c = I = มิลลิเมตร/ชั่วโมง Return period = 100 ปี อัตราการไหลสูงสุด = 52.713 ลบ.ม./วินาที	**สภาพโดยรวมของฝาย** ส่วนควบคุมน้ำ : มีการกัดเซาะ ทรุดตัว รั่ว และมีรูโพรงน้อย แตกร้าวมาก มีวัชพืชขึ้นน้อย ส่วนท้ายน้ำ : มีการกัดเซาะ ทรุดตัว และแตกร้าวปานกลาง มีวัชพืชขึ้นน้อย ระบบส่งน้ำ : มีสภาพปกติ มีวัชพืชขึ้นน้อย **แนวทางแก้ไขปรับปรุงเบื้องต้น** เนื่องจากสภาพฝายค่อนข้างเก่า และได้รับความเสียหายค่อนข้างมาก ไม่เหมาะแก่การซ่อมแซม ควรรื้อถอน และก่อสร้างใหม่ให้สามารถรองรับปริมาณน้ำหลากสูงสุดได้ โดยมีรายละเอียดตามแบบ
