การตรวจสภาพฝายและแนวทางแก้ไขปรับปรุงเพื่อเพิ่มประสิทธิภาพฝาย ในพื้นที่จังหวัดเชียงราย

รหัสฝายที่ : WCR130300503

ชื่อฝาย : บ้านแจมป๋อง ชื่อลำน้ำ : ห้วยคาวตอง ลำน้ำสาขาของ : น้ำน๊อต/แม่น้ำงาว/แม่น้ำโขง ประเภทลำน้ำ : ลำห้วย วันที่สำรวจ : 2 ก.พ. 65

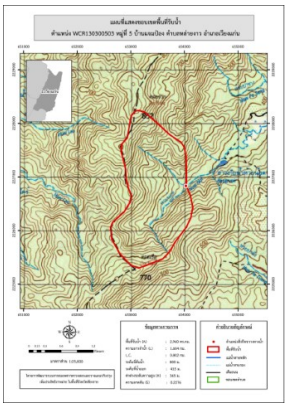
พื้นที่รับน้ำของฝายและข้อมูลประกอบ

ข้อมูลพื้นที่รับน้ำของฝาย

A = 2.96 ตารางกิโลเมตร

อัตราการไหลสูงสุด = 8.228 ลบ.ม./วินาที
