การตรวจสอบสภาพฝายและแนวทางแก้ไขปรับปรุงเพื่อเพิ่มประสิทธิภาพฝาย ในพื้นที่จังหวัดเชียงราย

รหัสฝายที่ : WCR010300201

ชื่อฝาย : - ชื่อลำน้ำ : ห้วยตะเคียน ลำน้ำสาขาของ : ประเภทลำน้ำ : ลำห้วย วันที่สำรวจ : 28 เม.ย. 64
 หมู่บ้าน : หมู่ที่ 2 บ้านป่าซาง ตำบล : บ้านดู่ อำเภอ : เมืองเชียงราย จังหวัด : เชียงราย
 ก่อสร้าง เมื่อปี พ.ศ. : - อายุฝาย : มากกว่า20ปี หน่วยงานรับผิดชอบ : เทศบาลตำบลบ้านดู่ ออกแบบเอง

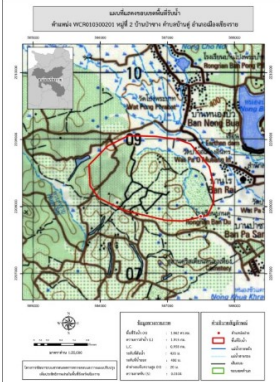
พื้นที่รับน้ำของฝายและข้อมูลประกอบ	สภาพโดยรวมของฝายและแนวทางแก้ไขปรับปรุงเบื้องต้น

<p>ข้อมูลพื้นที่รับน้ำของฝาย</p> <p>A = 1.862 ตารางกิโลเมตร</p> <p>L = 1.915 กิโลเมตร</p> <p>LC = 0.958 กิโลเมตร</p> <p>H = 20 เมตร</p> <p>s = 0.01</p> <p>c = 0</p> <p>I = 0 มิลลิเมตร/ชั่วโมง</p> <p>Return period = 500 ปี</p> <p>อัตราการไหลสูงสุด = 0.103 ลบ.ม./วินาที</p>	<p>สภาพโดยรวมของฝาย</p> <p>เป็นฝายค่อนข้างเก่า มีการกัดเซาะ ทรุดตัว และแตกร้าวน้อย ทั้งส่วนเหนือน้ำ ส่วนควบคุมน้ำ และส่วนท้ายน้ำ มีวัชพืชปกคลุมน้อย ไม่มีระบบส่งน้ำ</p> <p>แนวทางแก้ไขปรับปรุงเบื้องต้น</p> <p>เนื่องจากสภาพฝายค่อนข้างเก่า แต่ยังสามารถใช้การได้จึงไม่เหมาะแก่การซ่อมแซม สามารถใช้งานได้อาจจะหมดสภาพ กำจัดวัชพืชออก ขุดลอกเอาตะกอนออก และวางมาตรการกำจัดวัชพืชตามระยะเวลาที่เหมาะสมเหมาะสม ระบบส่งน้ำ : กำจัดวัชพืชออก ขุดลอกเอาตะกอนออก และวางมาตรการ</p>
