การตรวจสอบสภาพฝายและแนวทางแก้ไขปรับปรุงเพื่อเพิ่มประสิทธิภาพฝาย ในพื้นที่จังหวัดเชียงราย

รหัสฝายที่ : WCR010601703

ชื่อฝาย : อู่ยทริฟ ชื่อลำน้ำ : ห้วยป่าเคาะ ลำน้ำสาขาของ : ประเภทลำน้ำ : ลำห้วย วันที่สำรวจ : 28 เม.ย. 64
 หมู่บ้าน : หมู่ที่ 17 บ้านดงเจริญ ตำบล : ป่าอ้อดอนชัย อำเภอ : เมืองเชียงราย จังหวัด : เชียงราย
 ก่อสร้าง เมื่อปี พ.ศ. : - อายุฝาย : มากกว่า 30 ปี หน่วยงานรับผิดชอบ : เทศบาลตำบลป่าอ้อดอนชัย ออกแบบเอง

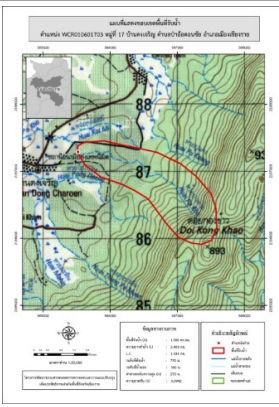
พื้นที่รับน้ำของฝายและข้อมูลประกอบ

ข้อมูลพื้นที่รับน้ำของฝาย
 A = 1.5 ตารางกิโลเมตร
 L = 2.868 กิโลเมตร
 LC = 1.434 กิโลเมตร
 H = 270 เมตร
 s = 0.094
 c = 0.1
 l = 45 มิลลิเมตร/ชั่วโมง
 Return period = 20 ปี
 อัตราการไหลสูงสุด = 1.877 ลบ.ม./วินาที
