การตรวจสภาพฝายและแนวทางแก้ไขปรับปรุงเพื่อเพิ่มประสิทธิภาพฝาย ในพื้นที่จังหวัดเชียงราย

รหัสฝายที่ : WCR011600502

ชื่อฝาย : ลูกที่ 3      ชื่อลำน้ำ : เหมืองเข้าเวียง      ลำน้ำสาขาของ :      ประเภทลำน้ำ : ลำเหมือง      วันที่สำรวจ : 28 เม.ย. 64  
 หมู่บ้าน : หมู่ที่ 5 บ้านสันสลี      ตำบล : ป่าออดอนชัย      อำเภอ : เมืองเชียงราย      จังหวัด : เชียงราย      แมกกรรม/แม่น้ำกก/แม่น้ำโขง  
 ก่อสร้าง เมื่อปี พ.ศ. : -      อายุฝาย : มากกว่า 20 ปี      หน่วยงานรับผิดชอบ :      ออกแบบเอง  
 เทศบาลตำบลป่าออดอนชัย

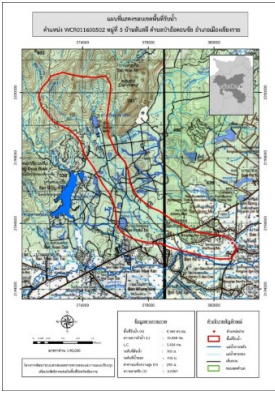
### ข้อมูลพื้นที่รับน้ำของฝาย

A = 8.36 ตารางกิโลเมตร

L = 10.868 กิโลเมตร

LC = 5.434 กิโลเมตร

H = 290 เมตร

s = 0.027

c = 0.1

I = 30 มิลลิเมตร/ชั่วโมง

Return period = 20 ปี

อัตราการไหลสูงสุด = 6.972 ลบ.ม./วินาที
