การตรวจสอบสภาพฝายและแนวทางแก้ไขปรับปรุงเพื่อเพิ่มประสิทธิภาพฝาย ในพื้นที่จังหวัดเชียงราย

รหัสฝายที่ : WCR011601101

ชื่อฝาย : วังไผ่ ชื่อลำน้ำ : แม่กรณ์ ลำน้ำสาขาของ : แม่น้ำกก/แม่น้ำโขง ประเภทลำน้ำ : แม่น้ำสาขา วันที่สำรวจ : 28 เม.ย. 64

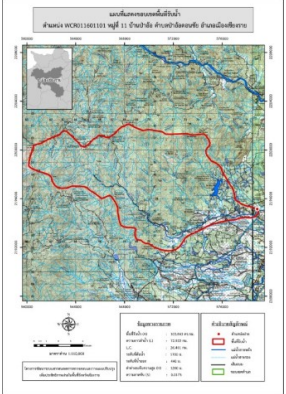
พื้นที่รับน้ำของฝายและข้อมูลประกอบ	สภาพโดยรวมของฝายและแนวทางแก้ไขปรับปรุงเบื้องต้น

<p><b>ข้อมูลพื้นที่รับน้ำของฝาย</b></p> <p>A = 103.863 ตารางกิโลเมตร</p> <p>L = 72.922 กิโลเมตร</p> <p>LC = 36.461 กิโลเมตร</p> <p>H = 1260 เมตร</p> <p>s = 0.017</p> <p>Return period = 20 ปี</p> <p>อัตราการไหลสูงสุด = 259.865 ลบ.ม./วินาที</p>	<p><b>สภาพโดยรวมของฝาย</b></p> <p>ส่วน Protection เหนือน้ำ : ถูกปกคลุมด้วยพืชหนาแน่นไม่สามารถมองเห็นได้ ส่วนเหนือน้ำ : มีสภาพปกติแต่มีวัชพืชขึ้นปานกลางทำให้เกิดขวางทางน้ำไม่สามารถระบายน้ำได้สะดวกมากนัก</p> <p>ส่วนควบคุมน้ำ : มีการกัดเซาะของน้ำเกิดรอยแตกร้าวเล็กน้อย</p> <p>มีรอยร้าวระหว่างบานประตูแต่ยังสามารถเก็บน้ำได้ มีเศษกิ่งไม้ขวางทางน้ำปากประตูระบายน้ำ ตัวประตู และเครื่องยกบานใช้การได้ปกติ ส่วนท้ายน้ำ : มีสภาพปกติมีวัชพืชขึ้นน้อย ส่วน Protection ท้ายน้ำ : มีสภาพปกติมีวัชพืชขึ้นปานกลาง ระบบส่งน้ำ : มีสภาพปกติมีวัชพืชขึ้นน้อย</p> <p><b>แนวทางแก้ไขปรับปรุงเบื้องต้น</b></p> <p>ส่วน Protection เหนือน้ำ : กำจัดวัชพืชออก ขุดลอกเอาตะกอนออก</p> <p>และวางมาตรการกำจัดวัชพืชตามระยะเวลาที่เหมาะสมเหมาะสม ส่วนเหนือน้ำ : กำจัดวัชพืชออก ขุดลอกเอาตะกอนออก และวางมาตรการกำจัดวัชพืชตามระยะเวลาที่เหมาะสม ส่วนควบคุมน้ำ : ซ่อมแซมรอยแตกร้าวดังกล่าว และกำจัดเศษกิ่งไม้ออก ส่วนท้ายน้ำ : กำจัดวัชพืชออก ขุดลอกเอาตะกอนออก และวางมาตรการกำจัดวัชพืชตามระยะเวลาที่เหมาะสม ส่วน Protection ท้ายน้ำ : กำจัดวัชพืชออก ขุดลอกเอาตะกอนออก</p> <p>และวางมาตรการกำจัดวัชพืชตามระยะเวลาที่เหมาะสม ระบบส่งน้ำ : กำจัดวัชพืชออก ขุดลอกเอาตะกอนออก และวางมาตรการกำจัดวัชพืชตามระยะเวลาที่เหมาะสม</p>
