การตรวจสอบสภาพฝายและแนวทางแก้ไขปรับปรุงเพื่อเพิ่มประสิทธิภาพฝาย ในพื้นที่จังหวัดเชียงราย

รหัสฝายที่ : WCR011601102

ชื่อฝาย : เขื่อนหลวง ชื่อลำน้ำ : แม่กรณ์ ลำน้ำสาขาของ : แม่น้ำกก/แม่น้ำโขง ประเภทลำน้ำ : แม่น้ำสาขา วันที่สำรวจ : 28 เม.ย. 64

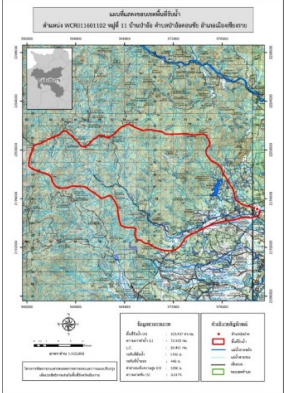
พื้นที่รับน้ำของฝายและข้อมูลประกอบ		สภาพโดยรวมของฝายและแนวทางแก้ไขปรับปรุงเบื้องต้น

<p><u>ข้อมูลพื้นที่รับน้ำของฝาย</u></p> <p>A = 103.937 ตารางกิโลเมตร</p> <p>L = 72.922 กิโลเมตร</p> <p>LC = 36.461 กิโลเมตร</p> <p>H = 1260 เมตร</p> <p>s = 0.017</p> <p>Return period = 20 ปี</p> <p>อัตราการไหลสูงสุด = 231.156 ลบ.ม./วินาที</p>	<p><u>สภาพโดยรวมของฝาย</u></p> <p>ส่วนเหนือน้ำ : มีสภาพปกติแต่มีวัชพืชขึ้นน้อยส่วนควบคุมน้ำ : มีการกัดเซาะน้อยมีวัชพืชขึ้นน้อย</p> <p>สภาพโดยรวมปกติ ส่วนท้ายน้ำ : มีการกัดเซาะค่อนข้างมากทำให้คอนกรีตทรุดตัว และแตกร้าวก่อนข้างมาก ส่วน Protection ท้ายน้ำ : หินเรียงด้านท้ายน้ำถูกกัดเซาะทรุดตัวเป็นแอ่ง บริเวณด้านข้างตลิ่งพังทลาย ระบบส่งน้ำ : มีสภาพปกติมีวัชพืชขึ้นน้อย</p> <p><u>แนวทางแก้ไขปรับปรุงเบื้องต้น</u></p> <p>ส่วนเหนือน้ำ : กำจัดวัชพืชออก ขุดลอกเอาตะกอนออก</p> <p>และวางมาตรการกำจัดวัชพืชตามระยะเวลาที่เหมาะสมเหมาะสม ส่วนควบคุมน้ำ : กำจัดวัชพืชออก ขุดลอกเอาตะกอนออก และวางมาตรการกำจัดวัชพืชตามระยะเวลาที่เหมาะสมเหมาะสม ส่วนท้ายน้ำ : ปรับปรุงซ่อมแซมส่วนที่แตกร้า และทรุดตัว ส่วน Protection ท้ายน้ำ : ปรับปรุงซ่อมแซมส่วนที่ทรุดตัว โดยการเรียงหินล่องกาเบรียลเพื่อป้องกันการกัดเซาะ ระบบส่งน้ำ : กำจัดวัชพืชออก ขุดลอกเอาตะกอนออก</p> <p>และวางมาตรการกำจัดวัชพืชตามระยะเวลาที่เหมาะสมเหมาะสม</p>
