การตรวจสอบสภาพฝายและแนวทางแก้ไขปรับปรุงเพื่อเพิ่มประสิทธิภาพฝาย ในพื้นที่จังหวัดเชียงราย

รหัสฝายที่ : WCR011601901

ชื่อฝาย : ลูกที่ 1 ชื่อลำน้ำ : เหมืองเข้าเวียง ลำน้ำสาขาของ : ประเภทลำน้ำ : ลำเหมือง วันที่สำรวจ : 28 เม.ย. 64
 แมกกรรม/แม่น้ำกก/แม่น้ำโขง

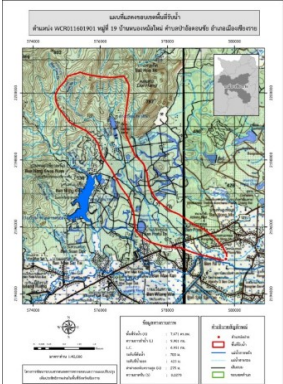
พื้นที่รับน้ำของฝายและข้อมูลประกอบ	สภาพโดยรวมของฝายและแนวทางแก้ไขปรับปรุงเบื้องต้น

<p>ข้อมูลพื้นที่รับน้ำของฝาย A = 7.671 ตารางกิโลเมตร L = 9.901 กิโลเมตร LC = 4.95 กิโลเมตร H = 275 เมตร s = 0.028 c = 0.1 I = 100 มิลลิเมตร/ชั่วโมง Return period = 20 ปี อัตราการไหลสูงสุด = 21.326 ลบ.ม./วินาที</p>	<p>สภาพโดยรวมของฝาย ส่วนควบคุมน้ำ : ถูกกัดเซาะเล็กน้อย มีรอยแตกร้าวโดยทั่วไป และมีรอยร้าวเล็กน้อยแต่ยังสามารถเก็บน้ำได้ ส่วนท้ายน้ำ : ถูกกัดเซาะ และทรุดตัวเล็กน้อย มีรอยแตกร้าวโดยทั่วไป ระบบส่งน้ำ : มีสภาพปกติมีวัชพืชขึ้นน้อย</p> <p>แนวทางแก้ไขปรับปรุงเบื้องต้น ส่วนควบคุมน้ำ : เนื่องจากสภาพฝายค่อนข้างเก่า แต่ยังสามารถใช้การได้ดีพอควรจึงไม่เหมาะแก่การซ่อมแซม สามารถใช้งานได้อีกจนกว่าจะหมดสภาพ ส่วนท้ายน้ำ : เนื่องจากสภาพฝายค่อนข้างเก่า แต่ยังสามารถใช้การได้ดีพอควรจึงไม่เหมาะแก่การซ่อมแซม สามารถใช้งานได้อีกจนกว่าจะหมดสภาพ ระบบส่งน้ำ : กำจัดวัชพืชออก ขุดลอกเอาตะกอนออก และวางมาตรการกำจัดวัชพืชตามระยะเวลาที่เหมาะสม</p>
