ชื่อฝาย : - ชื่อลำน้ำ : ห้วยบง ลำน้ำสาขาของ : ประเภทลำน้ำ : ลำห้วย วันที่สำรวจ : 28 เม.ย. 64  
 แม่น้ำลาว/แม่น้ำกก/แม่น้ำโขง  
 หมู่บ้าน : หมู่ที่ 8 บ้านห้วยบง ตำบล : ท่าสาย อำเภอ : เมืองเชียงราย จังหวัด : เชียงราย  
 ก่อสร้าง เมื่อปี พ.ศ. : 2560 อายุฝาย : 4 หน่วยงานรับผิดชอบ : เทศบาลตำบลท่าสาย ใช้งบประมาณ : มข.27

ผลการตรวจสอบสภาพฝาย

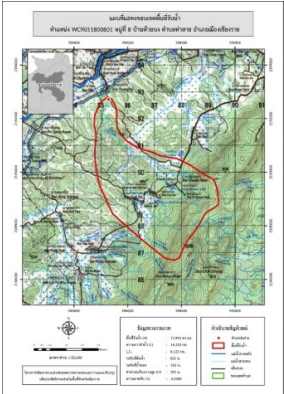
| พื้นที่รับน้ำของฝายและข้อมูลประกอบ | สภาพโดยรวมของฝายและแนวทางแก้ไขปรับปรุงเบื้องต้น |
|--|--|
| <p>ข้อมูลพื้นที่รับน้ำของฝาย</p> <p>A = 13.966 ตารางกิโลเมตร</p> <p>L = 16.243 กิโลเมตร</p> <p>LC = 8.122 กิโลเมตร</p> <p>H = 395 เมตร</p> <p>s = 0.024</p> <p>c = 0.1</p> <p>I = 30 มิลลิเมตร/ชั่วโมง</p> <p>Return period = 20 ปี</p> <p>อัตราการไหลสูงสุด = 11.648 ลบ.ม./วินาที</p> | <p>สภาพโดยรวมของฝาย</p> <p>ส่วนควบคุมน้ำ : มีสภาพปกติมีวัชพืชขึ้นน้อย ส่วนท้ายน้ำ : มีสภาพปกติมีวัชพืชขึ้นน้อย ระบบส่งน้ำ : มีสภาพปกติมีวัชพืชขึ้นน้อย</p> <p>แนวทางแก้ไขปรับปรุงเบื้องต้น</p> <p>ส่วนควบคุมน้ำ : กำจัดวัชพืชออก ขุดลอกเอาตะกอนออก และวางมาตรการกำจัดวัชพืชตามระยะเวลาที่เหมาะสมเหมาะสม ส่วนท้ายน้ำ : กำจัดวัชพืชออก ขุดลอกเอาตะกอนออก และวางมาตรการกำจัดวัชพืชตามระยะเวลาที่เหมาะสมเหมาะสม ระบบส่งน้ำ : กำจัดวัชพืชออก ขุดลอกเอาตะกอนออก และวางมาตรการกำจัดวัชพืชตามระยะเวลาที่เหมาะสมเหมาะสม</p> |
