การตรวจสอบสภาพฝายและแนวทางแก้ไขปรับปรุงเพื่อเพิ่มประสิทธิภาพฝาย ในพื้นที่จังหวัดเชียงราย

รหัสฝายที่ : WCR011800902

ชื่อฝาย : เขื่อนแก้ว      ชื่อลำน้ำ : ห้วยเขื่อนแก้ว      ลำน้ำสาขาของ :      ประเภทลำน้ำ : ลำห้วย      วันที่สำรวจ : 28 เม.ย. 64  
 หมู่บ้าน : หมู่ที่ 9 บ้านเขื่อนแก้ว      ตำบล : ท่าสาย      อำเภอ : เมืองเชียงราย      จังหวัด : เชียงราย  
 ก่อสร้าง เมื่อปี พ.ศ. : -      อายุฝาย : มากกว่า20ปี      หน่วยงานรับผิดชอบ : เทศบาลตำบลท่าสาย      ใช้แบบมาตรฐาน : มข.27

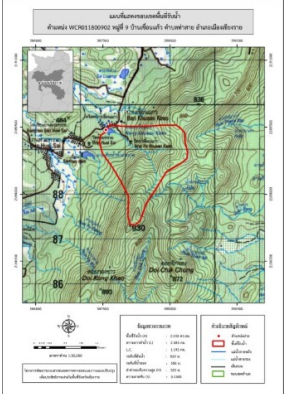
พื้นที่รับน้ำของฝายและข้อมูลประกอบ	สภาพโดยรวมของฝายและแนวทางแก้ไขปรับปรุงเบื้องต้น

<p><u>ข้อมูลพื้นที่รับน้ำของฝาย</u>                      A = 2.458 ตารางกิโลเมตร                      L = 2.383 กิโลเมตร                      LC = 1.192 กิโลเมตร                      H = 320 เมตร                      s = 0.134                      c = 0.1                      I = 45 มิลลิเมตร/ชั่วโมง                      Return period = 20 ปี                      อัตราการไหลสูงสุด = 3.075 ลบ.ม./วินาที</p>	<p><u>สภาพโดยรวมของฝาย</u>                      ส่วนควบคุมน้ำ : มีรอยแตกร้าวโดยทั่วไป และมีรอยร้าวเล็กน้อยแต่ยังสามารถเก็บน้ำได้ ส่วนท้ายน้ำ : มีรอยแตกร้าวโดยทั่วไป และมีรอยร้าวเล็กน้อยแต่ยังสามารถใช้งานได้</p> <p><u>แนวทางแก้ไขปรับปรุงเบื้องต้น</u>                      ส่วนควบคุมน้ำ : กำจัดวัชพืชออก ขุดลอกเอาตะกอนออก                      และวางมาตรการกำจัดวัชพืชตามระยะเวลาที่เหมาะสมเหมาะสม ส่วนท้ายน้ำ : กำจัดวัชพืชออก ขุดลอกเอาตะกอนออก และวางมาตรการกำจัดวัชพืชตามระยะเวลาที่เหมาะสมเหมาะสม</p>
