ชื่อฝาย : บ้านยางคำนุ ชื่อลำน้ำ : แม่ตาง ลำน้ำสาขาของ : แม่น้ำกก/แม่น้ำโขง ประเภทลำน้ำ : ลำห้วย วันที่สำรวจ : 27 เม.ย. 64  
 หมู่บ้าน : หมู่ที่ 5 บ้านยางคำนุ ตำบล : ดอยฮาง อำเภอ : เมืองเชียงราย จังหวัด : เชียงราย  
 ก่อสร้าง เมื่อปี พ.ศ. : 2554 อายุฝาย : 10 หน่วยงานรับผิดชอบ : อบจ.เชียงราย ใช้งบประมาณ : อบจ.เชียงราย

ผลการตรวจสอบสภาพฝาย

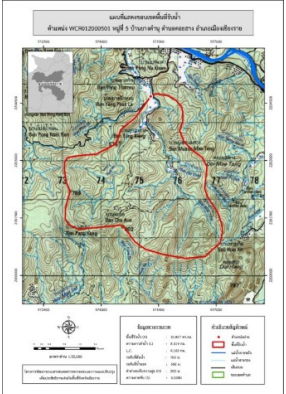
พื้นที่รับน้ำของฝายและข้อมูลประกอบ	สภาพโดยรวมของฝายและแนวทางแก้ไขปรับปรุงเบื้องต้น

<p>ข้อมูลพื้นที่รับน้ำของฝาย</p> <p>A = 10.867 ตารางกิโลเมตร                      L = 8.319 กิโลเมตร                      LC = 4.16 กิโลเมตร                      H = 200 เมตร                      s = 0.024                      c = 0                      I = 0 มิลลิเมตร/ชั่วโมง                      Return period = 100 ปี                      อัตราการไหลสูงสุด = 0.811 ลบ.ม./วินาที</p>	<p>สภาพโดยรวมของฝาย</p> <p>ส่วนควบคุมน้ำ : ถูกกัดเซาะ และมีรอยแตกร้าวเล็กน้อย มีวัชพืชขึ้นปกคลุมเล็กน้อย ส่วนท้ายน้ำ : ถูกกัดเซาะ มีรอยแตกร้าวเล็กน้อย และวัชพืชขึ้นปกคลุมเล็กน้อย ระบบส่งน้ำ : มีการกัดเซาะเล็กน้อยบริเวณปากคลองมีวัชพืชขึ้นปกคลุมเล็กน้อย</p> <p>แนวทางแก้ไขปรับปรุงเบื้องต้น</p> <p>ส่วนควบคุมน้ำ : รอยแตกร้าวยังมีเล็กน้อยไม่คุ้มค่าที่จะซ่อมแซม ดังนั้นเบื้องต้นควรกำจัดวัชพืชที่ขุดลอกเอาตะกอนออก และวางมาตรการกำจัดวัชพืชตามระยะเวลาที่เหมาะสมเหมาะสม ส่วนท้ายน้ำ : กำจัดวัชพืชที่ขุดลอกเอาตะกอนออก และวางมาตรการกำจัดวัชพืชตามระยะเวลาที่เหมาะสมเหมาะสม ระบบส่งน้ำ : กำจัดวัชพืชที่ขุดลอกเอาตะกอนออก และวางมาตรการกำจัดวัชพืชตามระยะเวลาที่เหมาะสมเหมาะสม</p>
