การตรวจสอบสภาพฝายและแนวทางแก้ไขปรับปรุงเพื่อเพิ่มประสิทธิภาพฝาย ในพื้นที่จังหวัดเชียงราย

รหัสฝายที่ : WCR012000502

ชื่อฝาย : ศูนย์พัฒนาชาวเขา ชื่อลำน้ำ : แม่ต๋าง ลำน้ำสาขาของ : แม่น้ำกก/แม่น้ำโขง ประเภทลำน้ำ : ลำห้วย วันที่สำรวจ : 27 เม.ย. 64
 หมู่บ้าน : หมู่ที่ 5 บ้านยางคำ ตำบล : ดอยฮาง อำเภอ : เมืองเชียงราย จังหวัด : เชียงราย
 ก่อสร้าง เมื่อปี พ.ศ. : - อายุฝาย : มากกว่า20ปี หน่วยงานรับผิดชอบ : ที่ว่าการอำเภอเมือง ไซ้แบบมาตรฐาน : มข.27

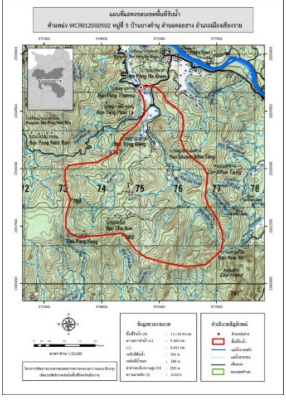
พื้นที่รับน้ำของฝายและข้อมูลประกอบ		สภาพโดยรวมของฝายและแนวทางแก้ไขปรับปรุงเบื้องต้น

<p><u>ข้อมูลพื้นที่รับน้ำของฝาย</u></p> <p>A = 11.134 ตารางกิโลเมตร</p> <p>L = 9.303 กิโลเมตร</p> <p>LC = 4.651 กิโลเมตร</p> <p>H = 200 เมตร</p> <p>s = 0.021</p> <p>c = 0</p> <p>I = 0 มิลลิเมตร/ชั่วโมง</p> <p>Return period = 100 ปี</p> <p>อัตราการไหลสูงสุด = 0.834 ลบ.ม./วินาที</p>	<p><u>สภาพโดยรวมของฝาย</u></p> <p>ส่วนควบคุมน้ำ : สภาพตัวฝายโดยรวมยังพอใช้ได้ ถูกกัดเซาะเล็กน้อย ประตุน้ำถูกทาบเนื่องจากเมื่อเกิดน้ำหลากมักมีเศษกิ่งไม้มาติด มีรอยแตกร้าวเนื่องจากการทับประตุน้ำ มีรอยรั่วเล็กน้อย มีวัชพืชขึ้นน้อย ส่วนท้ายน้ำ : ถูกกัดเซาะ และมีรอยแตกร้าวเล็กน้อย มีเศษกิ่งไม้มาติดบริเวณพื้นที่เขื่อนกลางทำให้ระบายน้ำได้ไม่เต็มที่ ระบบส่งน้ำ : มีการกัดเซาะเล็กน้อยบริเวณปากคลองมีวัชพืชขึ้นปกคลุมเล็กน้อย</p> <p><u>แนวทางแก้ไขปรับปรุงเบื้องต้น</u></p> <p>ส่วนควบคุมน้ำ : รอยแตกร้าวมีเล็กน้อยไม่คุ้มค่าที่จะซ่อมแซม ดังนั้นเบื้องต้นควรกำจัดวัชพืชออก ขุดลอกเอาตะกอนออก และวางมาตรการกำจัดวัชพืชตามระยะเวลาที่เหมาะสมเหมาะสม ส่วนท้ายน้ำ : กำจัดวัชพืชออก ขุดลอกเอาตะกอนออก และวางมาตรการกำจัดวัชพืชตามระยะเวลาที่เหมาะสมเหมาะสม ระบบส่งน้ำ : กำจัดวัชพืชออก ขุดลอกเอาตะกอนออก และวางมาตรการกำจัดวัชพืชตามระยะเวลาที่เหมาะสมเหมาะสม</p>
