การตรวจสอบสภาพฝายและแนวทางแก้ไขปรับปรุงเพื่อเพิ่มประสิทธิภาพฝาย ในพื้นที่จังหวัดเชียงราย

รหัสฝายที่ : WCR040100301

ชื่อฝาย : - ชื่อลำน้ำ : ห้วยไคร้ ลำน้ำสาขาของ : ประเภทลำน้ำ : ลำห้วย วันที่สำรวจ : 30 เม.ย. 64
 หมู่บ้าน : หมู่ที่ 3 ห้วยไคร้ ตำบล : เวียง อำเภอ : เทิง จังหวัด : เชียงราย
 ก่อสร้าง เมื่อปี พ.ศ. : 2542 อายุฝาย : 22 หน่วยงานรับผิดชอบ : อบต.เวียง ใช้แบบมาตรฐาน : มข.27

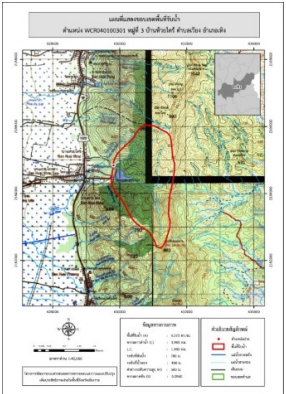
| พื้นที่รับน้ำของฝายและข้อมูลประกอบ | สภาพโดยรวมของฝายและแนวทางแก้ไขปรับปรุงเบื้องต้น |
| <p>ข้อมูลพื้นที่รับน้ำของฝาย A = 4.573 ตารางกิโลเมตร L = 3.96 กิโลเมตร LC = 1.98 กิโลเมตร H = 380 เมตร s = 0.096 c = 0.1 I = 35 มิลลิเมตร/ชั่วโมง Return period = 20 ปี อัตราการไหลสูงสุด = 4.449 ลบ.ม./วินาที</p> | <p>สภาพโดยรวมของฝาย ส่วนควบคุมน้ำ : มีสภาพปกติมีวัชพืชขึ้นหนาแน่น ส่วนท้ายน้ำ : มีการกัดเซาะ ทรุดตัว และแตกร่วนน้อย มีวัชพืชขึ้นหนาแน่น</p> <p>แนวทางแก้ไขปรับปรุงเบื้องต้น สภาพโดยรวมปกติยังใช้งานได้ปกติ ดังนั้นควรกำจัดวัชพืชออก ขุดลอกเอาตะกอนออก และวางมาตรการกำจัดวัชพืชตามระยะเวลาที่เหมาะสม</p> |
