การตรวจสอบสภาพฝายและแนวทางแก้ไขปรับปรุงเพื่อเพิ่มประสิทธิภาพฝาย ในพื้นที่จังหวัดเชียงราย

รหัสฝายที่ : WCR040200401

ชื่อฝาย : - ชื่อลำน้ำ : ห้วยตัม ลำน้ำสาขาของ : ประเภทลำน้ำ : ลำห้วย วันที่สำรวจ : 22 เม.ย. 64
 ร่องสวน/แม่น้ำอิง/แม่น้ำโขง
 หมู่บ้าน : หมู่ที่ 4 ขอนซุง ตำบล : จี้ อำเภอ : เทิง จังหวัด : เชียงราย
 ก่อสร้าง เมื่อปี พ.ศ. : - อายุฝาย : มากกว่า 40 ปี หน่วยงานรับผิดชอบ : เทศบาลตำบลจี้ ก่อสร้างเองโดยใช้แรงงานชาวบ้าน ใช้งบของ : ชาวบ้าน

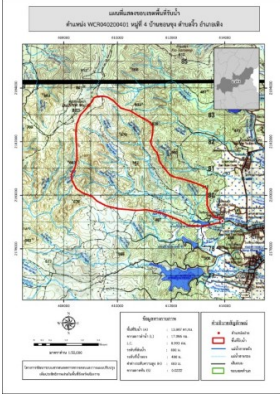
พื้นที่รับน้ำของฝายและข้อมูลประกอบ

<p>ข้อมูลพื้นที่รับน้ำของฝาย A = 13.847 ตารางกิโลเมตร L = 17.986 กิโลเมตร LC = 8.993 กิโลเมตร H = 400 เมตร s = 0.022 c = 0.1 I = 20 มิลลิเมตร/ชั่วโมง Return period = 20 ปี อัตราการไหลสูงสุด = 7.699 ลบ.ม./วินาที</p>	<p>สภาพโดยรวมของฝาย</p> <p>ส่วนควบคุมน้ำ : มีการกัดเซาะ ทรุดตัว แคร็ก มีรูโหว่ และรั่วเล็กน้อย มีวัชพืชขึ้นน้อย ส่วนท้ายน้ำ : มีการกัดเซาะ ทรุดตัว แคร็ก มีรูโหว่ และรั่วเล็กน้อย มีวัชพืชขึ้นน้อย ระบบส่งน้ำ : มีการกัดเซาะน้อย โดยรวมสภาพปกติ มีวัชพืชขึ้นน้อย</p> <p>แนวทางแก้ไขปรับปรุงเบื้องต้น</p> <p>เนื่องจากสภาพฝายค่อนข้างเก่า ไม่คุ้มค่าในการปรับปรุง และใช้งบประมาณสูง ยังสามารถใช้งานงานได้จนกว่าจะหมดสภาพ ควรกำจัดวัชพืชที่ออก ขุดลอกเอาตะกอนออก และวางมาตรการกำจัดวัชพืชตามระยะเวลาที่เหมาะสม</p>
