การตรวจสอบสภาพฝายและแนวทางแก้ไขปรับปรุงเพื่อเพิ่มประสิทธิภาพฝาย ในพื้นที่จังหวัดเชียงราย

รหัสฝายที่ : WCR040200902

ชื่อฝาย : - ชื่อลำน้ำ : ห้วยตุ่ม ลำน้ำสาขาของ : ร่องสวน ประเภทลำน้ำ : ลำห้วย วันที่สำรวจ : 22 เม.ย. 64
 หมู่บ้าน : หมู่ที่ 9 ตุ่มไต้ ตำบล : จัว อำเภอ : เทิง จังหวัด : เชียงราย
 ก่อสร้าง เมื่อปี พ.ศ. : - อายุฝาย : มากกว่า 20 ปี หน่วยงานรับผิดชอบ : เทศบาลตำบลจัว ใช้แบบมาตรฐาน : มข.27

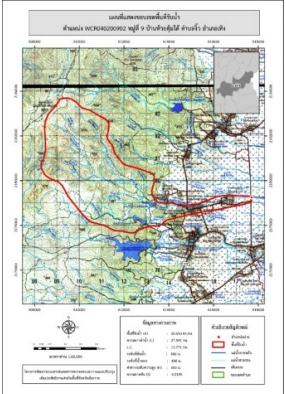
พื้นที่รับน้ำของฝายและข้อมูลประกอบ	สภาพโดยรวมของฝายและแนวทางแก้ไขปรับปรุงเบื้องต้น

<p>ข้อมูลพื้นที่รับน้ำของฝาย</p> <p>A = 20.65 ตารางกิโลเมตร</p> <p>L = 27.541 กิโลเมตร</p> <p>LC = 13.771 กิโลเมตร</p> <p>H = 400 เมตร</p> <p>s = 0.015</p> <p>c = 0.1</p> <p>l = 45 มิลลิเมตร/ชั่วโมง</p> <p>Return period = 20 ปี</p> <p>อัตราการไหลสูงสุด = 25.833 ลบ.ม./วินาที</p>	<p>สภาพโดยรวมของฝาย</p> <p>ส่วนควบคุมน้ำ : มีการกัดเซาะ ทรุดตัว แครก ร้าว มีรูโพรง และรั่วเล็กน้อย มีวัชพืชขึ้นน้อย ส่วนท้ายน้ำ : มีการกัดเซาะ และแครกร้าวน้อย มีวัชพืชขึ้นน้อย ระบบส่งน้ำ : มีการกัดเซาะน้อย โดยรวมสภาพกต มีวัชพืชขึ้นน้อย</p> <p>แนวทางแก้ไขปรับปรุงเบื้องต้น</p> <p>เนื่องจากสภาพฝายค่อนข้างเก่า ไม่คุ้มค่าในการปรับปรุง และใช้งบประมาณสูง ยังสามารถใช้งานได้จนกว่าจะหมดสภาพ ควรกำจัดวัชพืชออก ขุดลอกเอาตะกอนออก และวางมาตรการกำจัดวัชพืชตามระยะเวลาที่เหมาะสม</p>
