การตรวจสอบสภาพฝายและแนวทางแก้ไขปรับปรุงเพื่อเพิ่มประสิทธิภาพฝาย ในพื้นที่จังหวัดเชียงราย

รหัสฝายที่ : WCR040202403

ชื่อฝาย : -      ชื่อลำน้ำ : ห้วยไต่ข้าว      ลำน้ำสาขาของ :      ประเภทลำน้ำ : ลำห้วย      วันที่สำรวจ : 22 เม.ย. 64  
 ร่องสวน/แม่น้ำอิง/แม่น้ำโขง  
 หมู่บ้าน : หมู่ที่ 24 ตุ่มรวงทอง      ตำบล : จี้      อำเภอ : เทิง      จังหวัด : เชียงราย  
 ก่อสร้าง เมื่อปี พ.ศ. : 2563      อายุฝาย : 1      หน่วยงานรับผิดชอบ : เทศบาลตำบลจี้      ออกแบบเอง

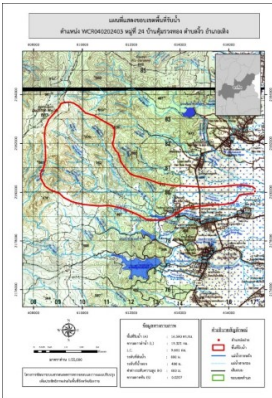
พื้นที่รับน้ำของฝายและข้อมูลประกอบ	สภาพโดยรวมของฝายและแนวทางแก้ไขปรับปรุงเบื้องต้น

<p><u>ข้อมูลพื้นที่รับน้ำของฝาย</u>                      A = 16.59 ตารางกิโลเมตร                      L = 19.321 กิโลเมตร                      LC = 9.661 กิโลเมตร                      H = 400 เมตร                      s = 0.021                      c = 0.1                      I = 100 มิลลิเมตร/ชั่วโมง                      Return period = 20 ปี                      อัตราการไหลสูงสุด = 46.121 ลบ.ม./วินาที</p>	<p><u>สภาพโดยรวมของฝาย</u>                      ส่วนควบคุมน้ำ : มีการแตกร้าว ทรุดตัว แตกร้าว รั่ว และมีรูโหว่ปานกลาง และมีวัชพืชขึ้นน้อย                      ส่วนท้ายน้ำ : มีการกัดเซาะน้อย มีวัชพืชขึ้นปานกลาง  <u>แนวทางแก้ไขปรับปรุงเบื้องต้น</u>                      เนื่องจากสภาพฝายได้รับความเสียหายค่อนข้างมาก ไม่คุ้มค่าในการปรับปรุง และใช้งบประมาณสูง ควรก่อสร้างใหม่ให้สามารถรองรับปริมาณน้ำสูงสุดได้</p>
